# Prüfbericht 2021 S1

nach DIN 1076

Bauwerksname **Brücke über den Mühlbach - Pappelweg**  
Teilbauwerksname **Brücke über den Mühlbach - Pappelweg**  
Kreis **Rems-Murr-Kreis**  
Ort **Rudersberg**  
Bauwerksrichtung **Flussrichtung**  
Bauwerksart **Balkenbrücke / Mittelträger / Trapezplatte**  
Tragfähigkeit  
Baujahr

Prüfrichtung **Von Achse 10 nach Achse 20**  
Prüfer **Dipl.-Ing.(FH) J. Remler**  
Prüfung vom **17.08.2021** bis **17.08.2021**

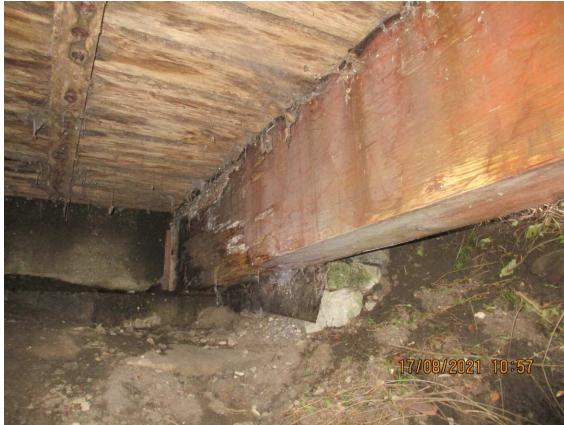
SCHADEN 07

[7] S=2, V=0, D=3 BSP-ID 015-09

Balken / Längsträger, Holz, Stellenweise, Pilzbefall, Widerlager Achse 10 und 20

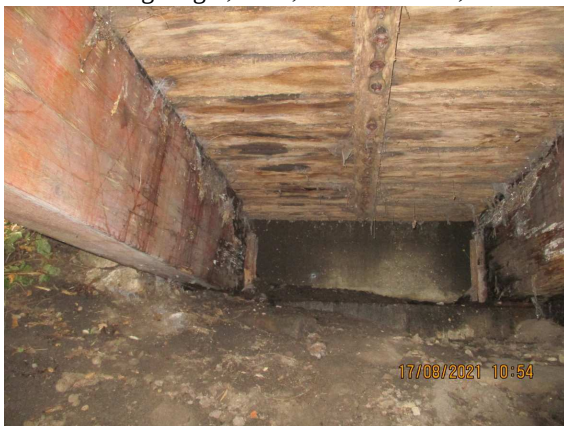
SCHADEN 12

[12] S=2, V=0, D=3 BSP-ID 015-16

Balken / Längsträger, Holz, Bereichsweise, Durchfeuchtet

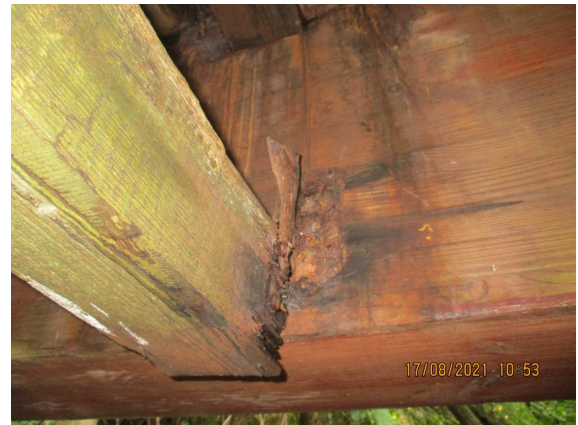
SCHADEN 02

[2] S=3, V=0, D=3 EP BSP-ID 014-23

Querträger, Stahl / Metall, An allen Bauteilen, Durchgerostet / Lochfraß, Beidseitig, Anschlüsse Querträger an Längsträger zur Aussteifung der Brückenlängsträger

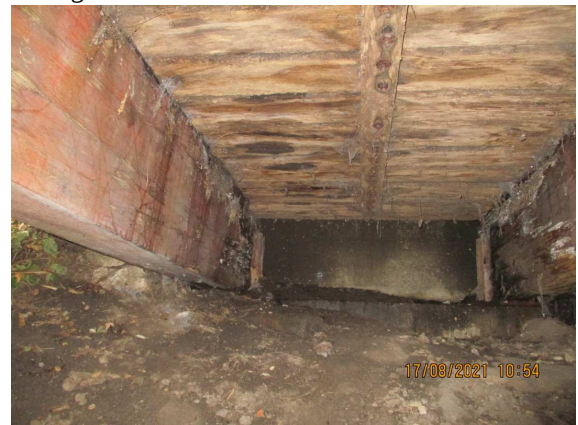
SCHADEN 13

[13] S=0, V=0, D=3 BSP-ID 020-05

Auflagerbank, Beton, An allen Bauteilen, Durchnässt, Auflagerbank Achse 10 und 20

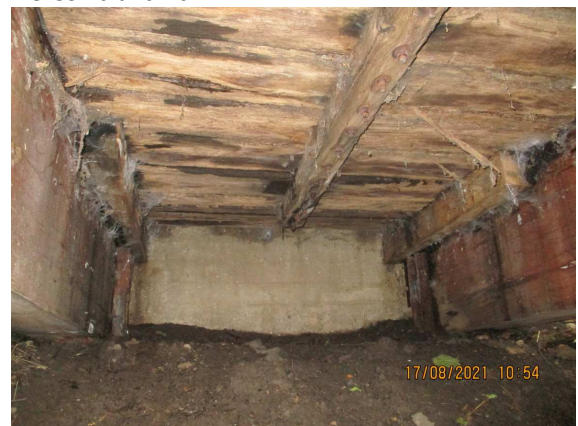
SCHADEN 01

[1] S=1, V=0, D=3 EP BSP-ID 214-07

Balken / Längsträger, Dolle, U-Profil, Alle, Verrostet mit Querschnittsschwächung, Anzahl: 4 Stück, Widerlager Achse 10 und 20

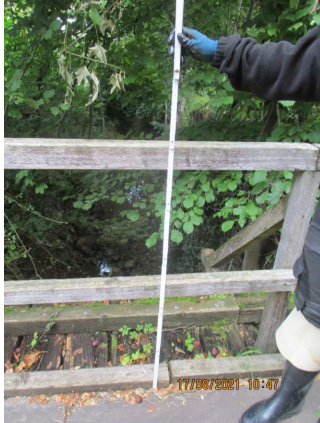
SCHADEN 08

[8] S=0, V=1, D=0 BSP-ID 231-10

Überbau, Holmgeländer ohne Seil, mit einer Knieleiste oder mehreren Knieleisten, Holz, Gesamtes Bauteil, Entspricht nicht den gültigen Vorschriften

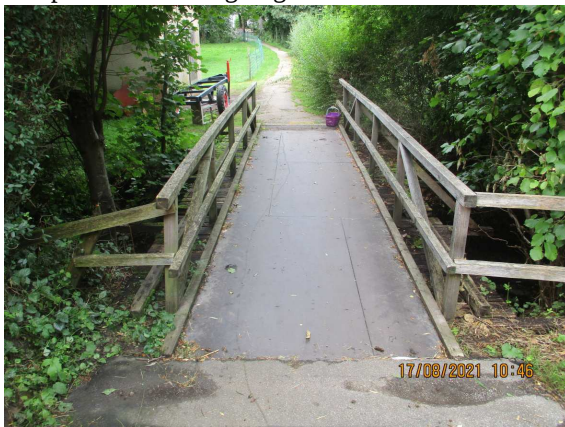
SCHADEN 09

[9] S=0, V=3, D=0 BSP-ID 231-05

Überbau, Holmgeländer ohne Seil, mit einer Knieleiste oder mehreren Knieleisten, Holz, Gesamtes Bauteil, Entspricht nicht den gültigen Vorschriften

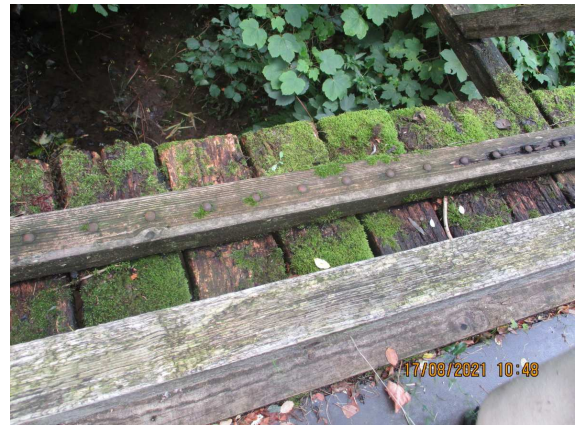
SCHADEN 10

[10] S=0, V=2, D=2 BSP-ID 015-05

Überbau, Fahrbahnbelag, Holz, Häufig, Bemoost, Widerlager Achse 10 und 20

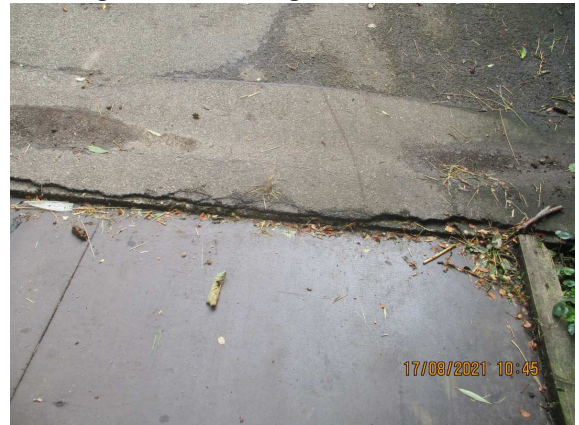
SCHADEN 11

[11] S=0, V=2, D=1 BSP-ID 241-02

Widerlager, Fahrbahnbelag, Gesamtes Bauteil, Absatz

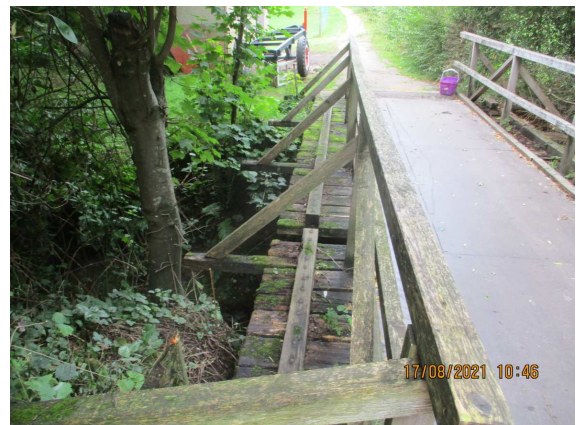
SCHADEN 03

[3] S=1, V=2, D=2 EP BSP-ID 245-04

Überbau, Gehwegbelag, Bohle, Bereichsweise, Verfault / vermodert

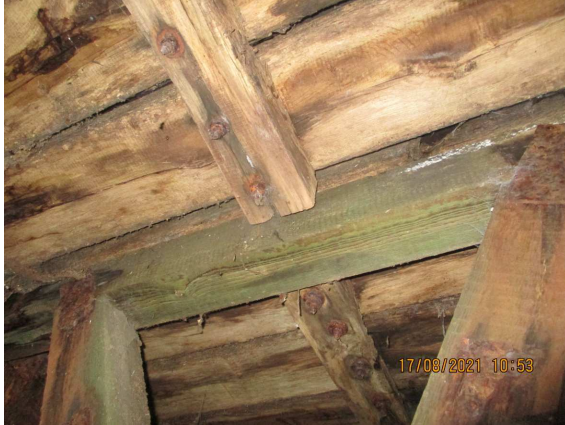
SCHADEN 05

[5] S=2, V=0, D=2 EP BSP-ID 244-99

Überbau, Gehwegbelag, Schraube, An allen Bauteilen,  
Verrostet, Durchgehend, mittlerer Auflagerbalken des  
Brückenbelags
