Gemeinde Rudersberg

Qualitätserhebung
Radrouten

Aachen/Berlin, Dezember 2015

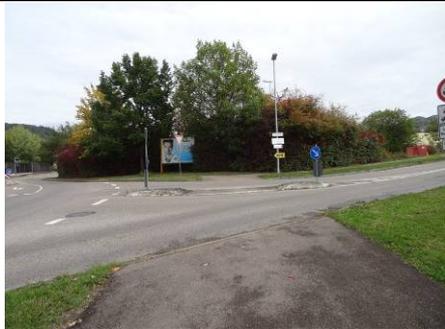
Nr.	Lage (GPS-Nr./ Foto-Nr.)	Defizit/ Baulastträger	Abbildung
1	KP Siemensstraße/ Neue Zumhofer Straße (GPS 001/ Foto A011)	Ungesicherte Querungsstelle, Gemeinde Rudersberg

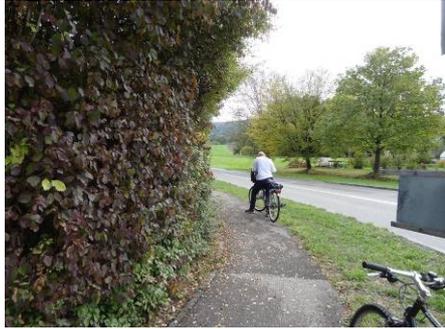
2	KP Siemensstraße/ Neue Zumhofer Straße (GPS 002/ Foto A012)	Ungenügende Sichtbeziehungen auf Linienverlauf, Gemeinde Rudersberg

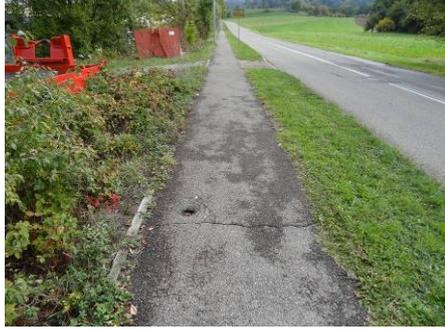
3	Neue Zumhofer Straße zwischen Siemensstraße und Burgstraße (GPS 003/ Foto A013)	Schäden Oberfläche, Gemeinde Rudersberg

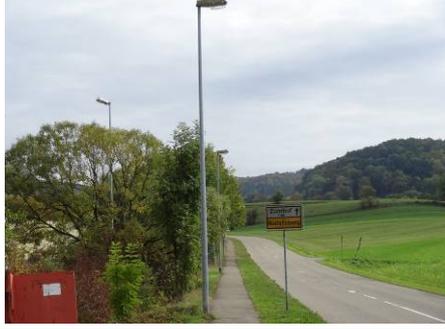
4	Neue Zumhofer Straße zwischen Siemensstraße und Burgstraße (GPS 003/ Foto: A014)	Einengung nutzbare Breite durch Lichtmasten, Gemeinde Rudersberg

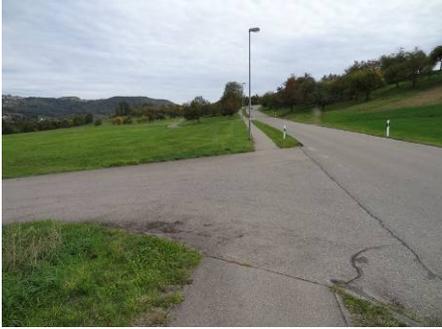
Nr.	Lage (GPS-Nr./ Foto-Nr.)	Defizit/ Baulastträger	Abbildung
5	Neue Zumhofer Straße zwischen Siemensstraße und Burgstraße (GPS: 004/ Foto: A015)	Keine Furtmarkierung, Gemeinde Rudersberg

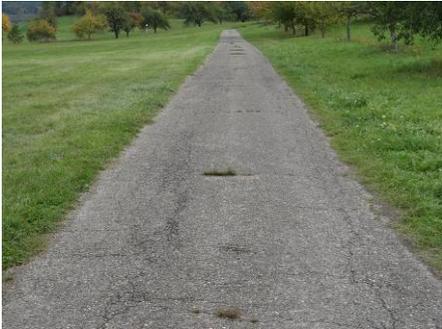
Nr.	Lage (GPS-Nr./ Foto-Nr.)	Defizit/ Baulastträger	Abbildung
6	Verbindung zwischen Burgstraße und Abzweig zur Daimlerstraße (GPS 006/ Foto A022)	Schäden Oberfläche, Gemeinde Rudersberg

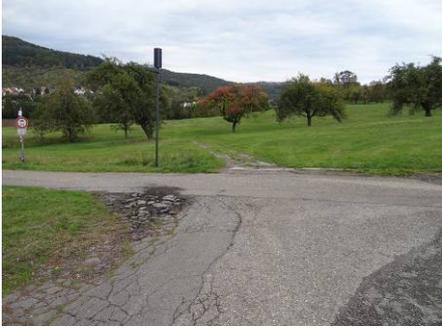
7	Verbindung zwischen Burgstraße und Abzweig zur Daimlerstraße (GPS 007/ Foto A024)	Starke Schäden Oberfläche, Gemeinde Rudersberg

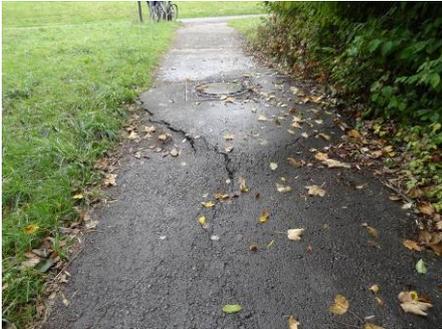
Nr.	Lage (GPS-Nr./ Foto-Nr.)	Defizit/ Baulastträger	Abbildung
8	Verbindung zwischen Abzweig WLT-Route und Daimlerstraße (Z 240) (GPS 009/ Foto A028)	Starke Schäden Oberfläche, Gemeinde Rudersberg

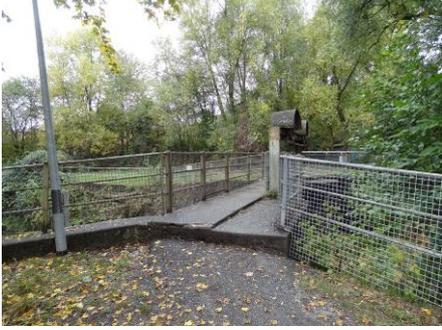
9	Verbindung zwischen Abzweig WLT-Route und Daimlerstraße (Z 240) (GPS 011/ Foto A029)	Engstelle und hohe Absätze, Gemeinde Rudersberg

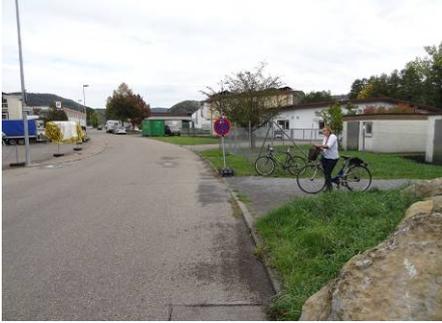
10	Verbindung zwischen Abzweig WLT-Route und Daimlerstraße (Z 240) (GPS 013/ Foto A031)	Radwegführung ungesichert und Linienverlauf uneindeutig, Gemeinde Rudersberg

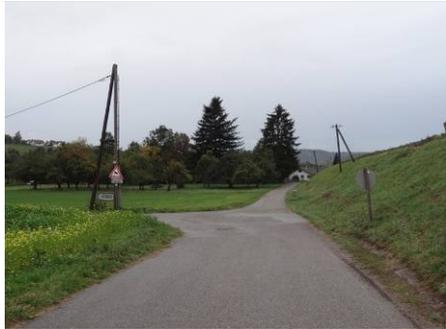
Nr.	Lage (GPS-Nr./ Foto-Nr.)	Defizit/ Baulastträger	Abbildung
11	Verbindung zwischen Wieslaufstraße (L 1080)/ und Schafhaus (GPS 042/ Foto A104)	Routenführung uneindeutig, nicht beschildert, Gemeinde Rudersberg

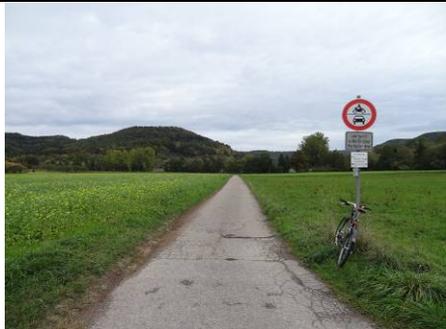
12	Verbindung zwischen Schafhaus und Burghöfle (GPS 016/ Foto A035)	Schäden Oberfläche, Gemeinde Rudersberg

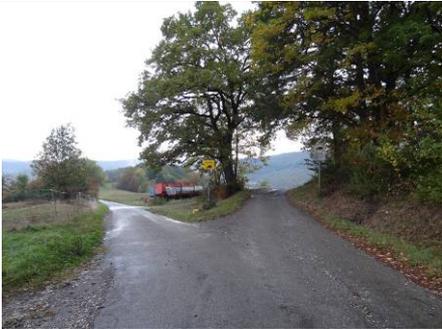
Nr.	Lage (GPS-Nr./ Foto-Nr.)	Defizit/ Baulastträger	Abbildung
14	Verbindung zwischen Edelmannshof und Burg Waldenstein (GPS 026/ Foto A078)	Routenführung uneindeutig, Gemeinde Rudersberg/ Landkreis Rems-Murr

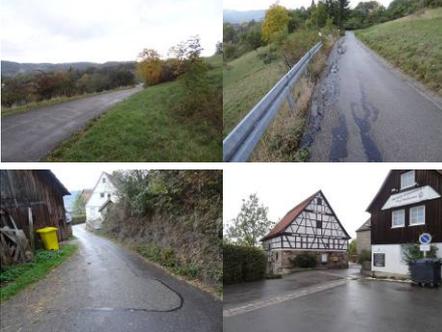
15	Verbindung zwischen Jägerhölzle und Burg Waldenstein (GPS 027-30/ Foto A079-A084)	Starke Längsneigung, Leichte bis starke Schäden Oberfläche, Routenführung uneindeutig, Gemeinde Rudersberg/ Landkreis Rems-Murr

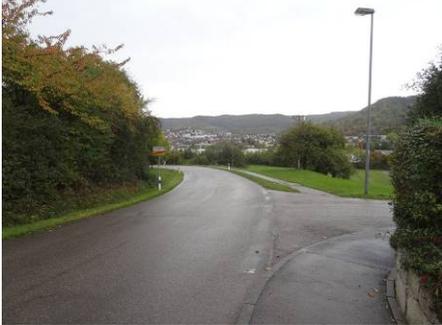
Nr.	Lage (GPS-Nr./ Foto-Nr.)	Defizit/ Baulastträger	Abbildung
17	Ortsausgang Zumhof (GPS 037/ Foto A093)	Ungesicherte Radverkehrsführung, Gemeinde Rudersberg

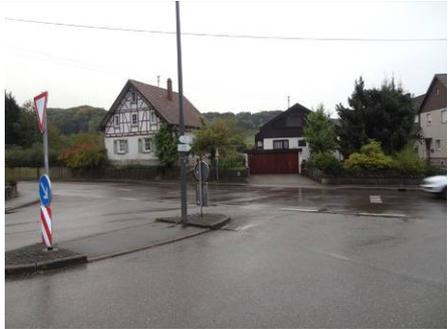
Nr.	Lage (GPS-Nr./ Foto-Nr.)	Defizit/ Baulastträger	Abbildung
19	KP Wieslaufstraße (L 1080)/ Mannenberger Straße (GPS 039/ Foto A099)	Routenführung uneindeutig, Regierungspräsidium Stuttgart/ Landkreis Rems-Murr

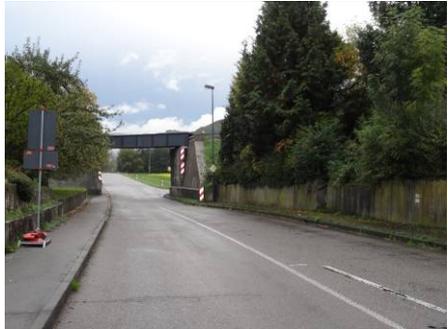
20	Wieslaufstraße (L 1080) Bereich Unterführung Bahnstrecke (GPS 040/ Foto A100)	Lange Engstelle, ungesichert, Regierungspräsidium Stuttgart

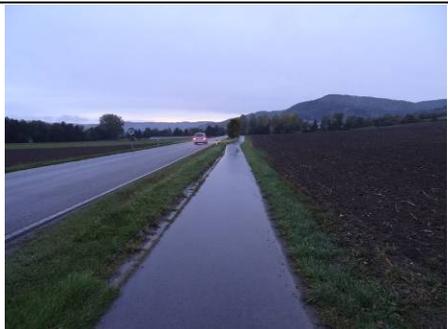
22	Wieslaufstraße (L 1080) zwischen Oberndorf und Klaffenbach (GPS 043/ Foto A107)	Seitenränder befestigter Fläche sind zugewachsen, Gemeinde Rudersberg

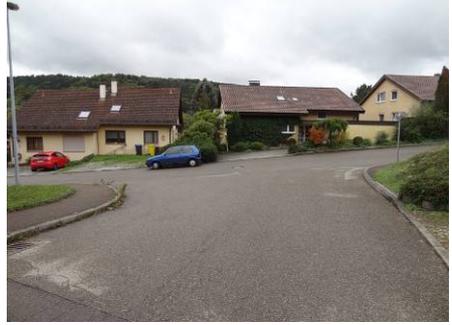
29	KP Dornhalde/ Sonnhalde (GPS 062/ Foto B041)	Routenführung uneindeutig, keine Beschilderung, Gemeinde Rudersberg

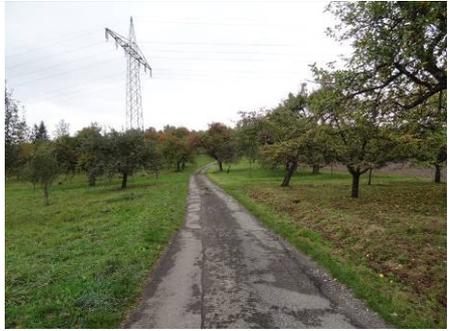
Nr.	Lage (GPS-Nr./ Foto-Nr.)	Defizit/ Baulastträger	Abbildung
30	Verbindung zwischen Necklingsberg und Krehwinkel (GPS 068/ Foto B066)	Starke Schäden an Oberfläche, starke Steigung, Gemeinde Rudersberg

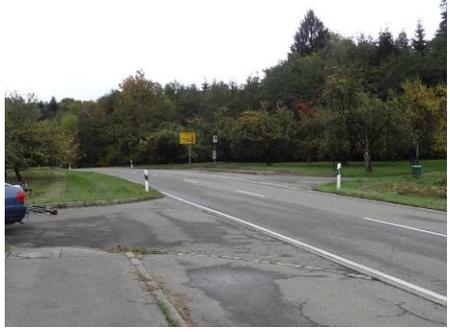
31	Querung Winnender Straße (K 1873) (GPS 069/ Foto B067)	Querungsstelle ungesichert, Routenführung uneindeutig, keine Beschilderung, Landkreis Rems-Murr

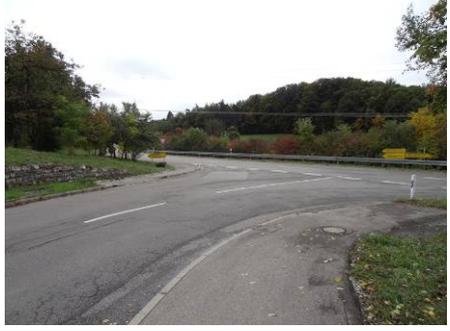
32	KP Winnender Straße (K 1873)/ Oppelsbohmer Straße (GPS 070/ Foto B068)	Querungsstelle ungesichert, Landkreis Rems-Murr

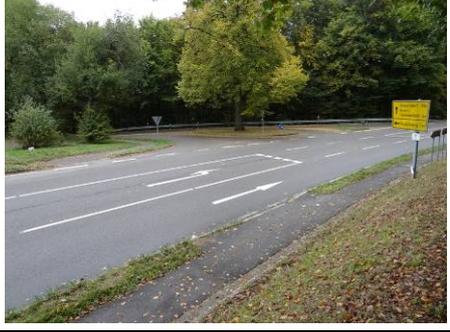
33	KP Belchenstraße (K 1873)/ Winnender Straße (GPS 072/ Foto B070)	Querungsstelle ungesichert, Landkreis Rems-Murr

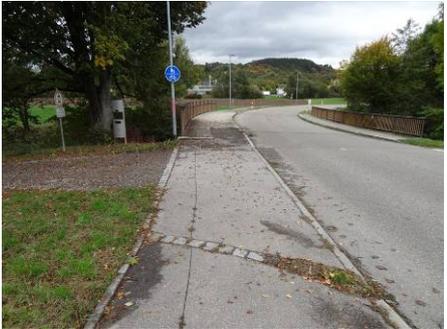
Nr.	Lage (GPS-Nr./ Foto-Nr.)	Defizit/ Baulastträger	Abbildung
42	Radweg (Z 240) zwischen Asperglen und Michelau K 1876 (GPS 085/ Foto B087)	Kanten und Absätze, Engstelle, Landkreis Rems-Murr/ Gemeinde Rudersberg

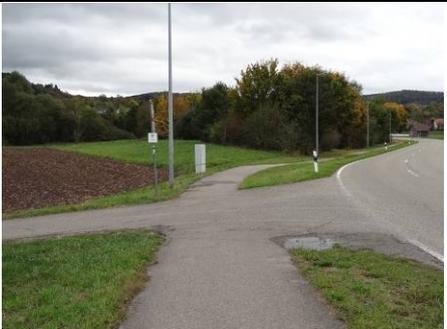
43	Radweg (Z 240) zwischen Asperglen und Michelau K 1876 (GPS 086/ Foto B088)	Radwegfurt nicht regelkonform, Landkreis Rems-Murr/ Gemeinde Rudersberg

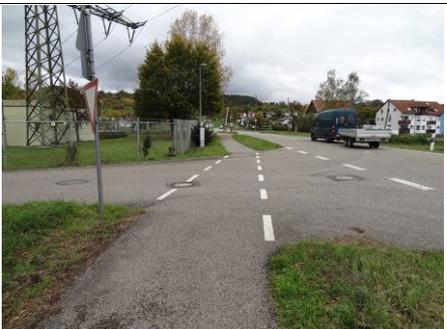
44	Radweg (Z 240) am KP Ackerwiesen/ Brückenstraße (K 1876) (GPS 087/ Foto B089)	Radwegfurt nicht regelkonform, Landkreis Rems-Murr/ Gemeinde Rudersberg

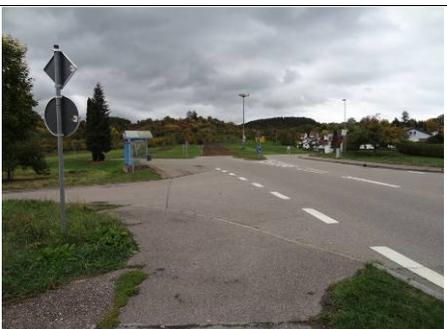
45	Radweg (Z 240) entlang Brückenstraße östlich Bahnhof Michelau (K 1876) (GPS 089/ Foto B091)	Radwegfurt nicht regelkonform, Landkreis Rems-Murr/ Gemeinde Rudersberg

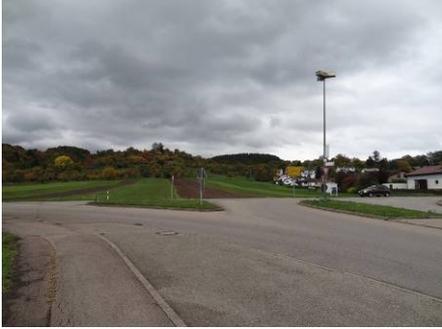
Nr.	Lage (GPS-Nr./ Foto-Nr.)	Defizit/ Baulastträger	Abbildung
46	Radweg (Z 240) am KP Hauptstraße (L 1148)/ Brückenstraße (GPS 090/ Foto B092)	Ungesicherte Führung des Radverkehrs am Knotenpunkt, Regierungspräsidium Stuttgart/ Landkreis Rems-Murr

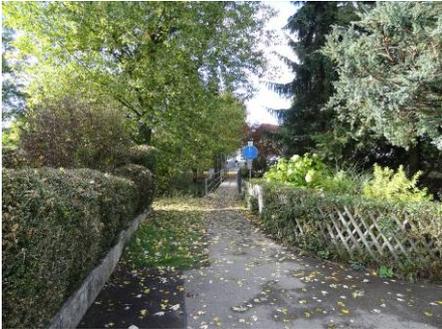
Nr.	Lage (GPS-Nr./ Foto-Nr.)	Defizit/ Baulastträger	Abbildung
47	Querung Wieslauf (GPS 092/ Foto B094)	Engstelle, Gemeinde Rudersberg

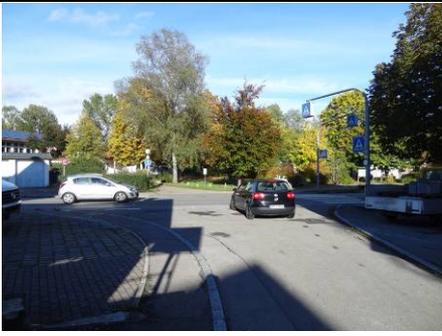
48	Querung Straße Rat- hausplatz / L 1148 (GPS 094/ Foto B099)	Führung Radverkehr über Fußgängerüberweg uneindeu- tig, Regierungspräsidium Stuttgart

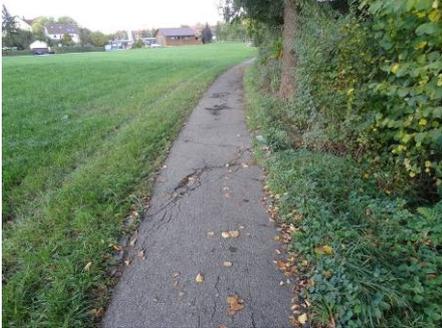
49	Radweg (Z 240) parallel Wieslauf (GPS 098/ Foto B113)	Schäden an Oberfläche, nutzbare Breite eingeschränkt, Gemeinde Rudersberg

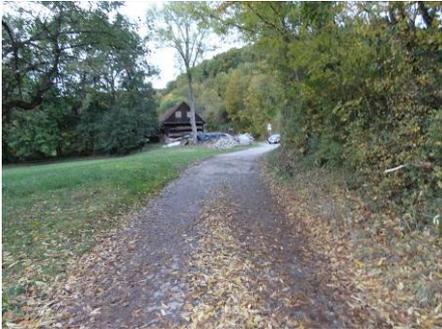
Nr.	Lage (GPS-Nr./ Foto-Nr.)	Defizit/ Baulastträger	Abbildung
50	Ende Wielandstraße (GPS 103/ Foto B123)	Schäden an Oberfläche, Gemeinde Rudersberg

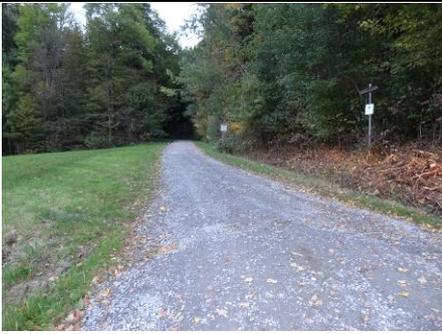
51	Waldweg Richtung Hoh- halde, Abzweig Schran- nenberg (GPS 105/ Foto B125)	Oberfläche ungebunden, Gemeinde Rudersberg

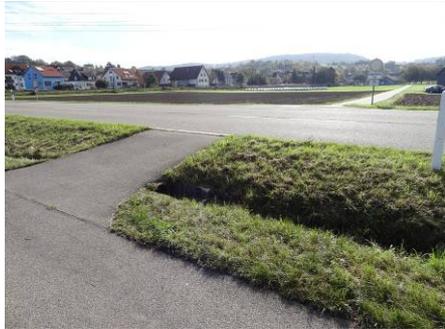
Nr.	Lage (GPS-Nr./ Foto-Nr.)	Defizit/ Baulastträger	Abbildung
52	Einmündung Brückenstraße (GPS 106/ Foto C001)	Querung ungesichert, Gemeinde Rudersberg

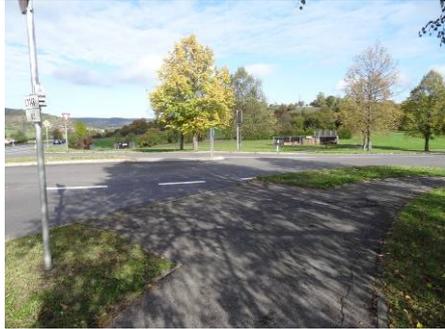
54	KP Rudersberger Straße L 1148/ Schorndorfer Straße (K 1877) (GPS 111/ Foto C009)	Querung konfliktrichtig, keine eindeutige Regelung gemäß StVO Routenführung uneindeutig, Regierungspräsidium Stuttgart/ Landkreis Rems-Murr

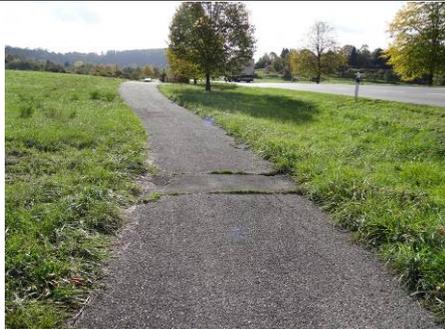
55	Weg entlang Rudersberger Straße L 1148 zwischen Miedelsbach und Michelau (GPS 112/ Foto C010)	Schäden Oberfläche, Regierungspräsidium Stuttgart

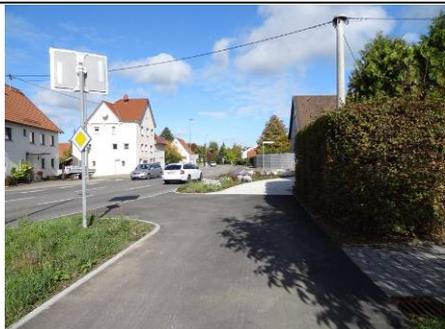
56	KP Miedelsbacher Straße L 1148/ Steinenberger Straße in Michelau (GPS 115/ Foto C013)	Überleitung Fahrbahn ungesichert, Routenführung uneindeutig, Regierungspräsidium Stuttgart/ Gemeinde Rudersberg

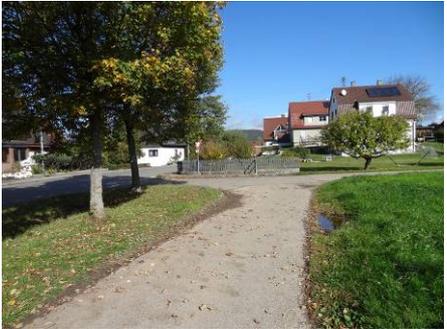
Nr.	Lage (GPS-Nr./ Foto-Nr.)	Defizit/ Baulastträger	Abbildung
57	Südlicher Ortseingang Schlechtbach (Foto C021)	Keine gesicherte Radfahrerführung (Wechsel zwischen den Angebotsformen), Regierungspräsidium Stuttgart/ Gemeinde Rudersberg

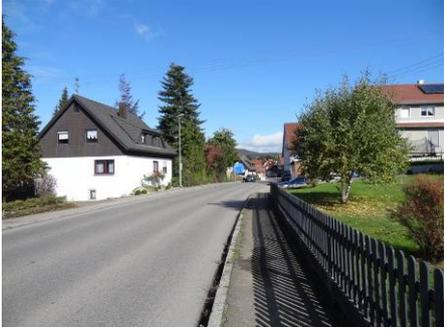
58	Ortsdurchfahrt Schlechtbach (L 1148) (GPS 118/ Foto C022)	Kein Radverkehrsangebot, Führung auf Fahrbahn entlang verkehrsreicher Straße, Regierungspräsidium Stuttgart (Fahrbahn)/ Gemeinde Rudersberg (Gehweg)

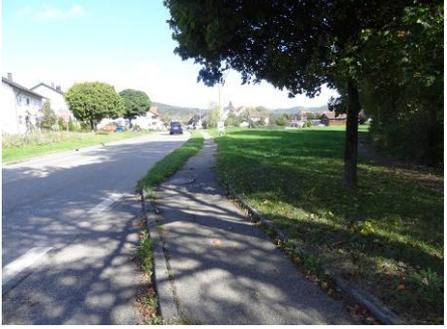
59	Weg entlang Heilbronner Straße (L 1148) (GPS 120/ Foto C027)	Schäden Oberfläche, geringe Breite, Gemeinde Rudersberg

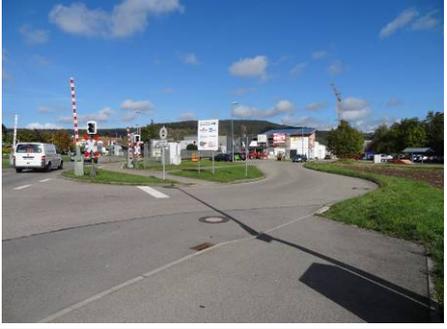
60	Bahnquerung Heilbronner Straße (L 1148) zwischen Rudersberg und Schlechtbach (Foto C029)	Regelung uneindeutig, abgesetzte Führung konfliktträchtig, Regierungspräsidium Stuttgart/ Gemeinde Rudersberg

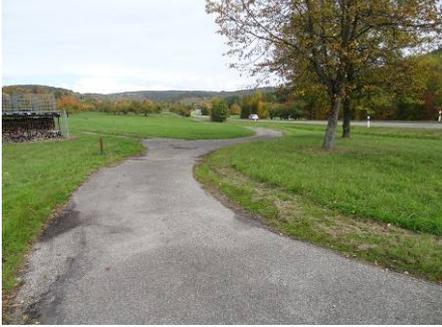
Nr.	Lage (GPS-Nr./ Foto-Nr.)	Defizit/ Baulastträger	Abbildung
65	Schorndorfer Straße zwischen L 1148 und Steinenberg (GPS 138/ Foto C047)	Leichte Schäden Oberfläche, Gemeinde Rudersberg

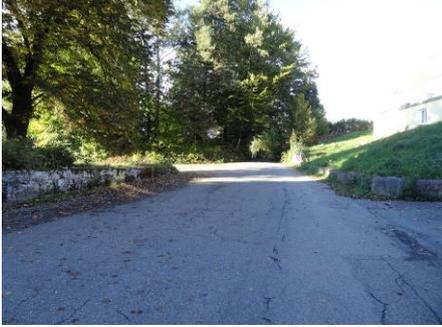
Nr.	Lage (GPS-Nr./ Foto-Nr.)	Defizit/ Baulastträger	Abbildung
68	Mühlenweg (GPS 097/ Foto B110)	Schaden an Oberfläche, Gemeinde Rudersberg
