# Gemeinde Rudersberg

## Rückbau und Renaturierung des alten Öhlmühlenwehrs in der Wieslauf in Rudersberg-Schlechtbach

### – Erläuterungsbericht –

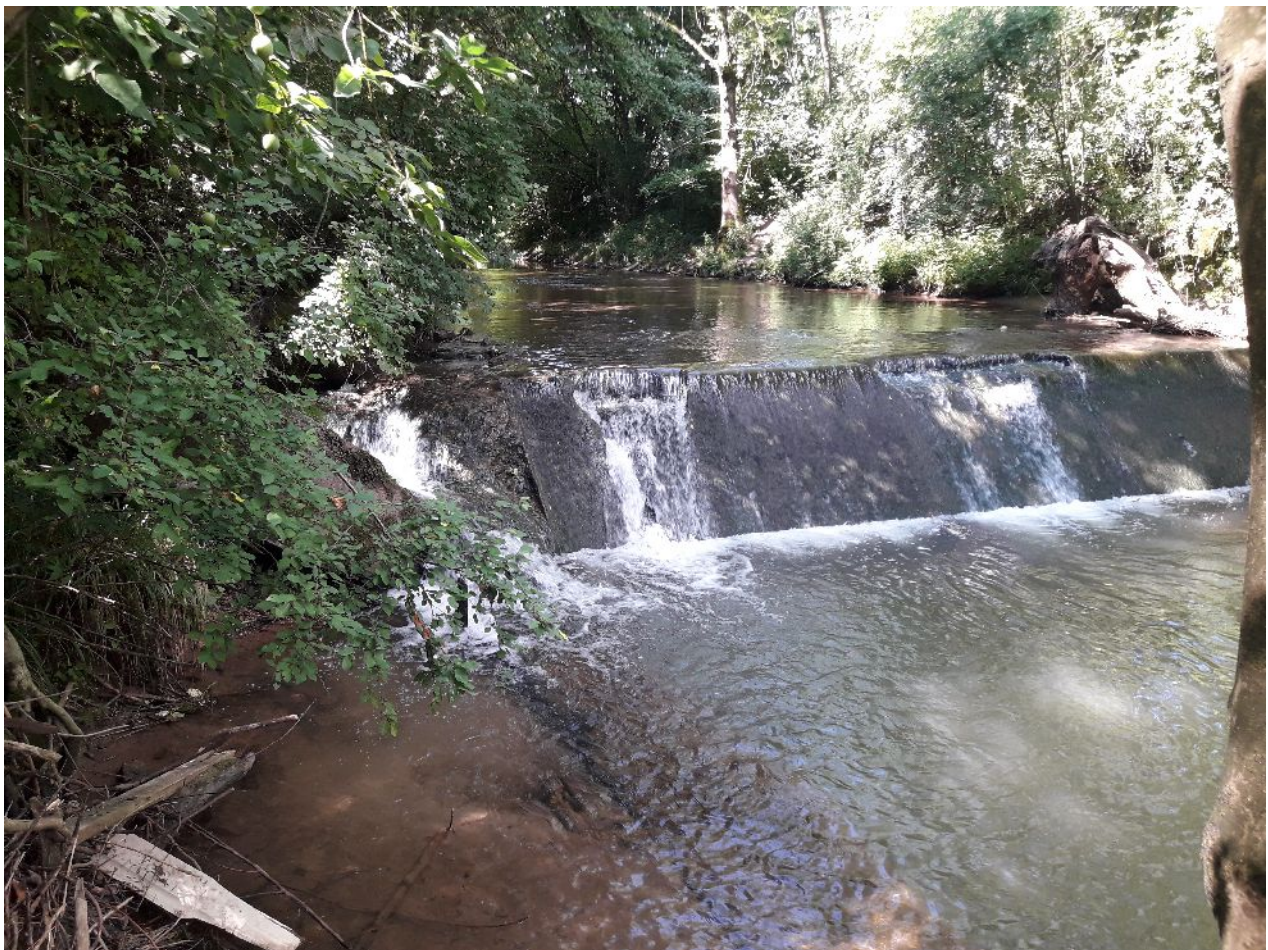
Das Ölmühlenwehr, auch Michelauer Holzwehr genannt, wurde im Zuge des Baus der Ölmühle Michelau im Jahr 1754 erbaut und im Laufe der Zeit ständig weiterentwickelt. Im Jahr 1928 wurde das Wehr durch ein Hochwasser größtenteils zerstört, der ehemalige Mühlkanal wurde im Zuge einer Flurneuordnung 1959 zugeschüttet. Das Wasserrecht an diesem alten Wehr ist erloschen. Der Wehrkörper besteht augenscheinlich aus schweren Steinen und Beton. Die Oberfläche des Wehres ist mit Moosen, und Algen bewachsen.

An beiden Seiten ist der Wehrkörper zerstört bzw. stark beschädigt. Die dort vorhandenen Böschungen weisen Erosionsschäden auf. Viel Wasser fließt durch die seitlichen Beschädigungen ab. Unterspülungen am noch vorhandenen Wehrkörper sind nicht auszuschließen.

**Abb. 2:** Altes Ölmühlenwehr an der Wieslauf (Quelle: Ing. Büro Seiter 2018)

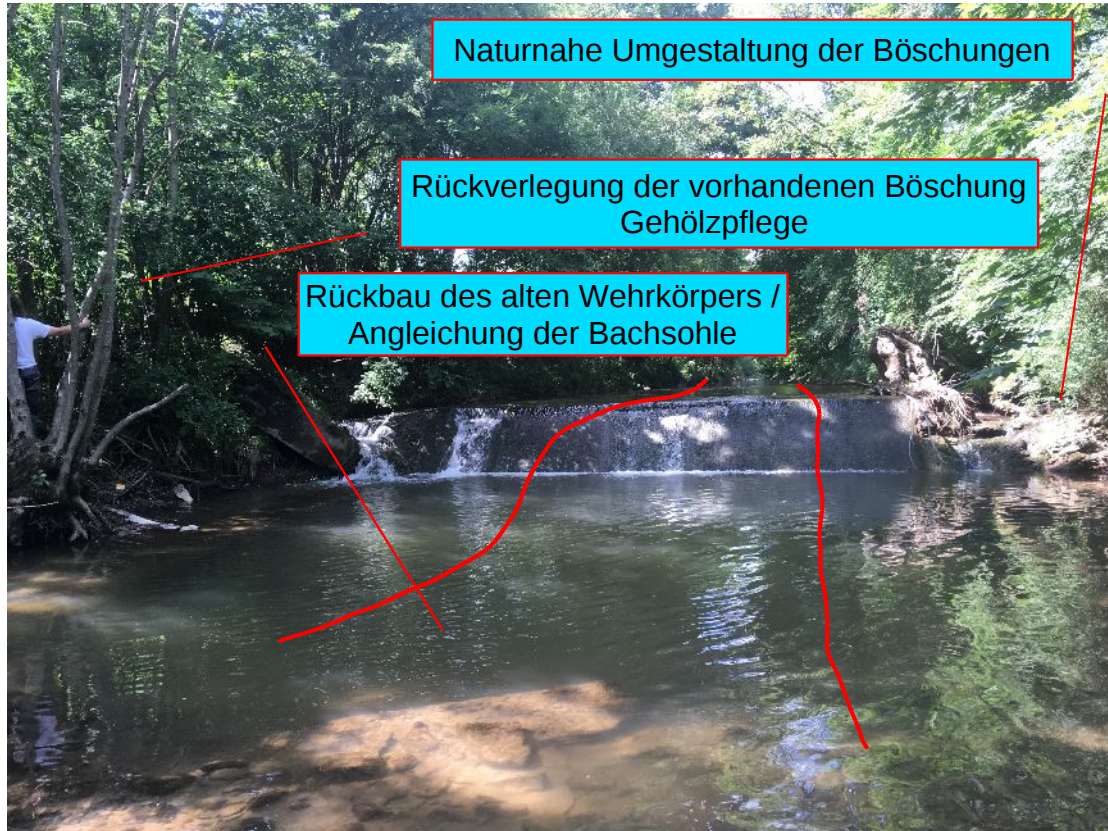
**Abb. 4:** Entwurfsskizze II neue Fischtreppe am alten Ölmühlenwehr

Damit die alte Wehranlage zurückgebaut werden kann, müssen auf einer Länge von rd. 100 m die Böschungen umgebaut bzw. bogenförmig zurückversetzt werden, siehe auch **Abb. 3 bis 5**. Damit die neuen Böschungen zum einen stabil und zum anderen schnell wieder ihre ökologische Funktion übernehmen können, werden alle neuen Böschungen durch Ingenieurbiologische Bauweisen gesichert, in diesem Fall würde sich eine sogenannte Krainerwand anbieten.

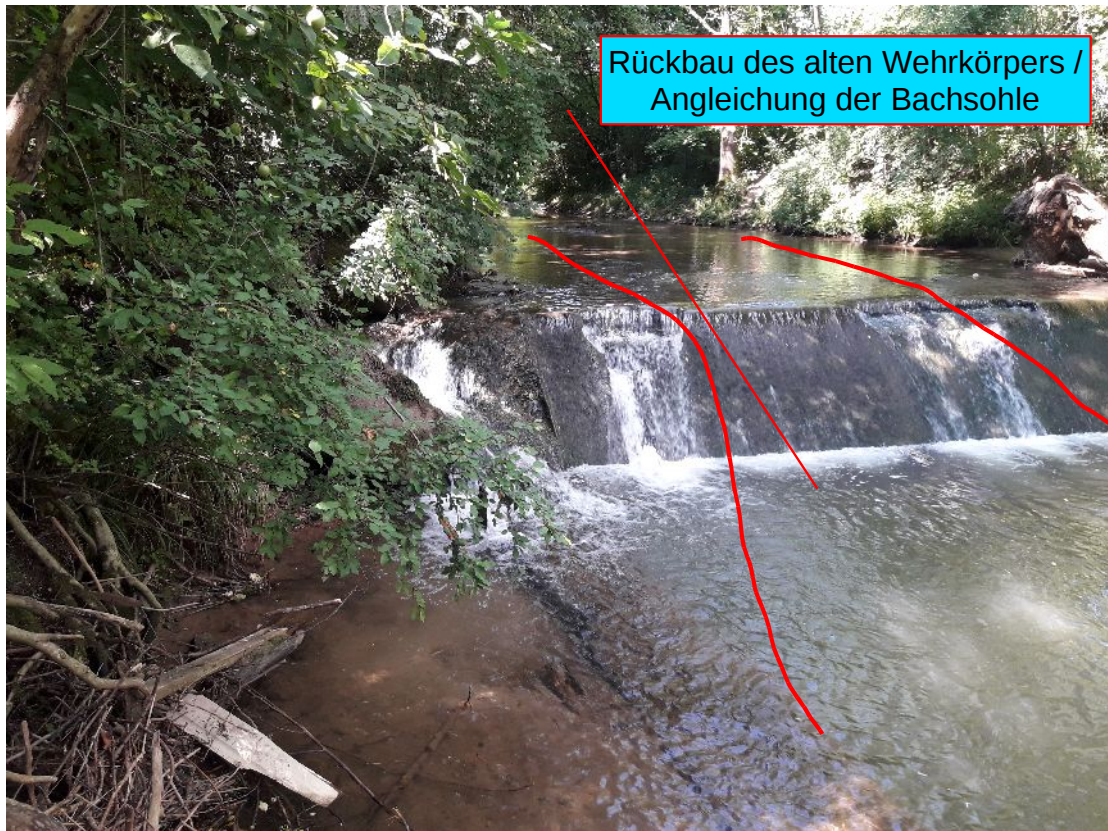
**Abb. 5:** Entwurfsskizze III neue Fischtreppe am alten Ölmühlenwehr

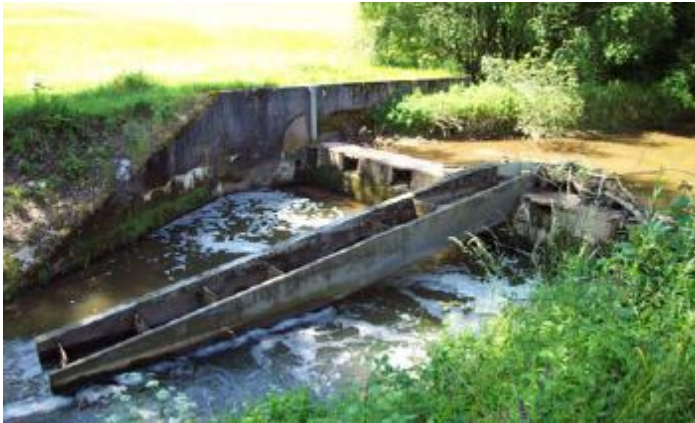
**Abb. 8:** ein altes Wehr vor der Umgestaltung (Quelle LUBW)

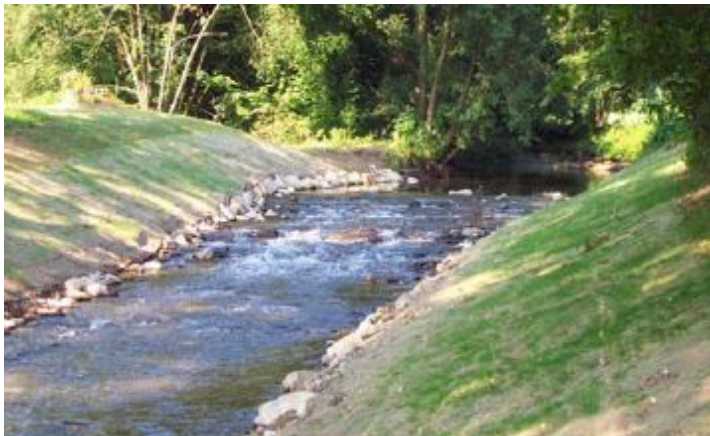
**Abb. 9:** das Gewässer nach dem Rückbau des alten Wehres (Quelle LUBW)

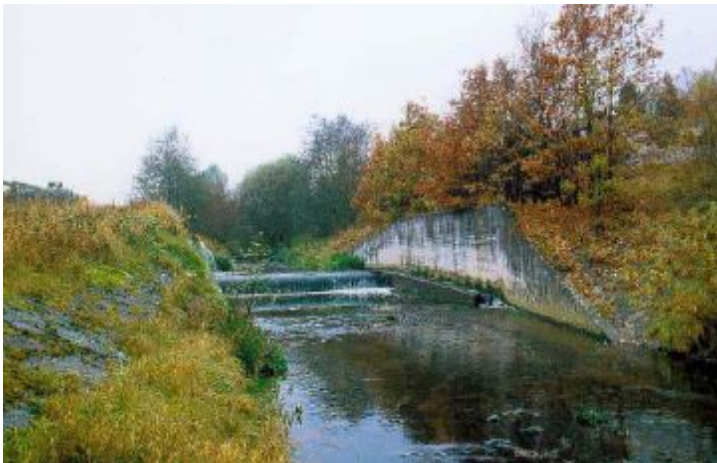
**Abb. 10:** Absturz an der Aich bei Waldenbuch (Quelle LUBW)

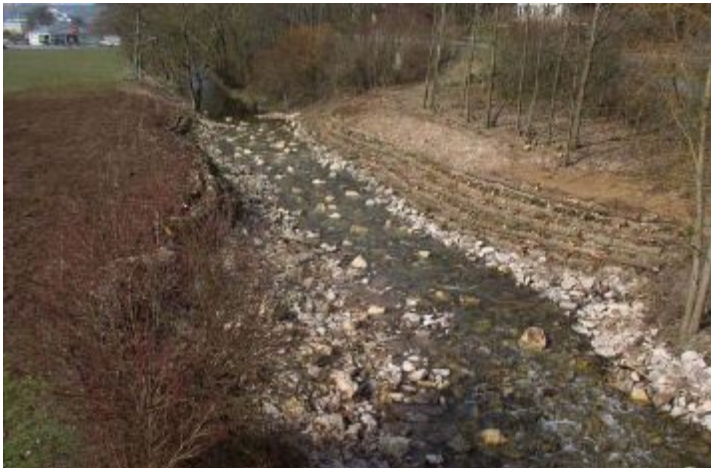
**Abb. 11:** Raue Rampe ersetzt den Absturz, Holzgrünschwellen  
Holzkrainerwände sichern die Böschungen (Quelle LUBW)

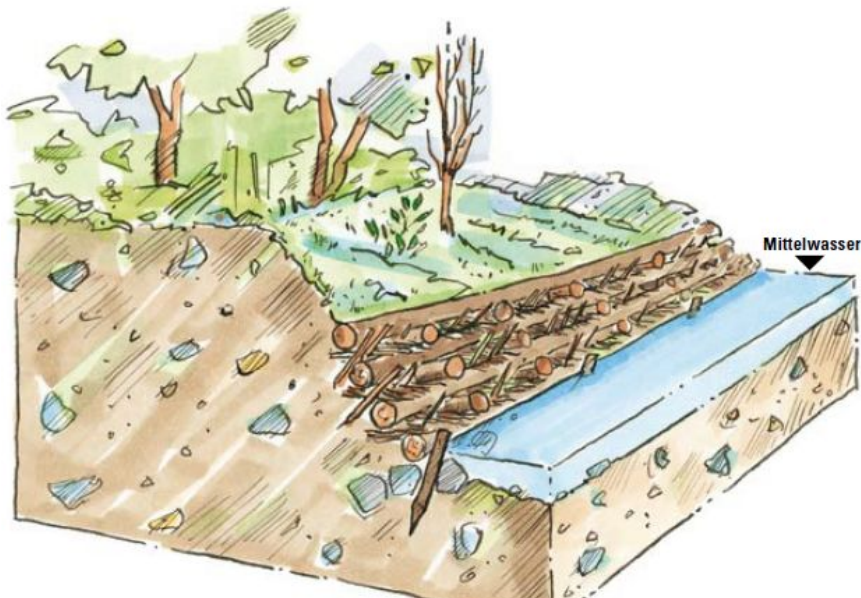
**Abb. 12:** Krainerwand (Quelle LUBW)

Krainerwände bestehen aus einer stabilen Totholzkonstruktion (Stützkörper), die durch lebende Pflanzen oder Pflanzenteile dauerhaft ingenieurbiologisch gesichert wird. Um eine Krainerwand nachhaltig zu bauen sollten auch im feuchten Zustand langlebige Holzsorten zur Anwendung kommen (Douglasie / Lerche etc.)

Anschließend an den Bau wird die Krainerwand mit Bäumen und Gebüsch / Sträuchern bepflanzt. Im unteren Teil sollten Schwarzerlen zum Einsatz kommen, da diese den Böschungsfuß auch zukünftig sehr gut stabilisieren. In den mittleren und oberen Bereichen sollten ebenfalls Schwarzerlen, verschiedenen Arten von heimischen Weidenarten und andere, eher feuchte liebende, heimische Gehölze gepflanzt werden.

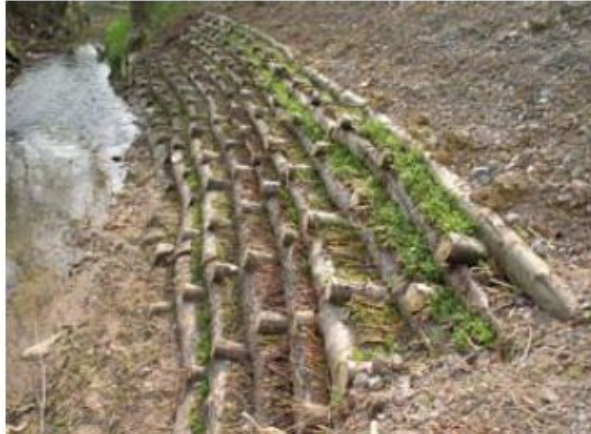
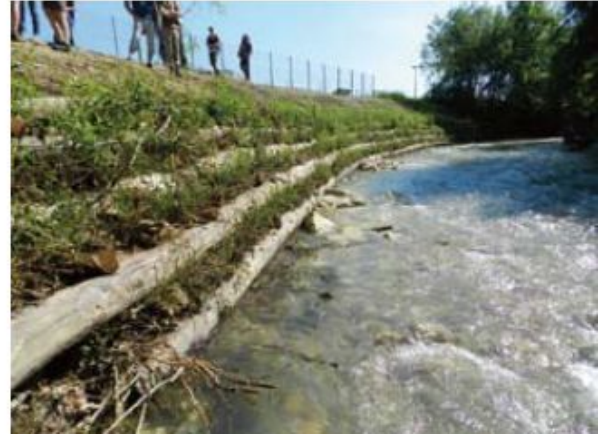
**Abb.13 u. 14:** Von Links nach Rechts Krainerwände Bottwartal (Obersten Fels) und Lindach bei Kirchheim Teck (Quelle LUBW)
