# Gemeinde Rudersberg

## Verbesserung der ökologischen Durchgängigkeit des alten Ölmühlenwehrs in der Wieslauf bei Rudersberg- Schlechtbach

– Erläuterungsbericht / Genehmigungsplanung –Projektbearbeitung: Ingenieurbüro Ingo Seiter;  
Ba. Eng. I. Seiter

aufgestellt,  
Birkenweißbuch, im November 2020

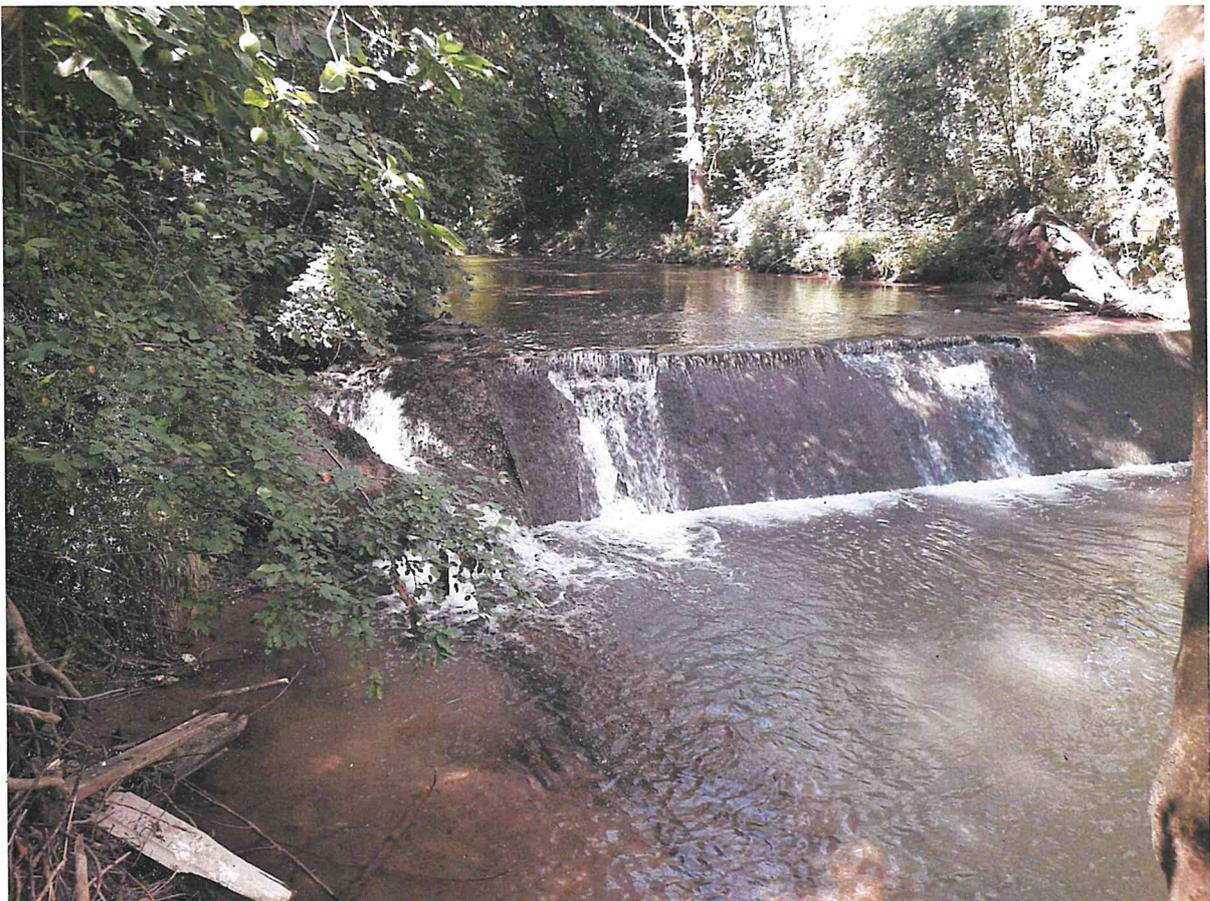
**Abb. 2:** Altes Ölmühlenwehr an der Wieslauf (Quelle: Ing. Büro Seiter 2018)

An beiden Seiten ist der Wehrkörper zerstört bzw. stark beschädigt. Die dort vorhandenen Böschungen weisen Erosionsschäden auf. Viel Wasser fließt durch die seitlichen Beschädigungen ab. Unterspülungen am noch vorhandenen Wehrkörper sind nicht auszuschließen.

Das Ölmühlenwehr, auch Michelauer Holzwehr genannt, wurde im Zuge des Baus der Ölmühle Michelau im Jahr 1754 erbaut und im Laufe der Zeit ständig weiterentwickelt. Im Jahr 1928 wurde das Wehr durch ein Hochwasser größtenteils zerstört, der ehemalige Mühlkanal wurde im Zuge einer Flurneueordnung 1959 zugeschüttet. Das Wasserrecht an diesem alten Wehr ist erloschen. Der Wehrkörper besteht augenscheinlich aus schweren Steinen und Beton. Die Oberfläche des Wehres ist mit Moosen, und Algen bewachsen.

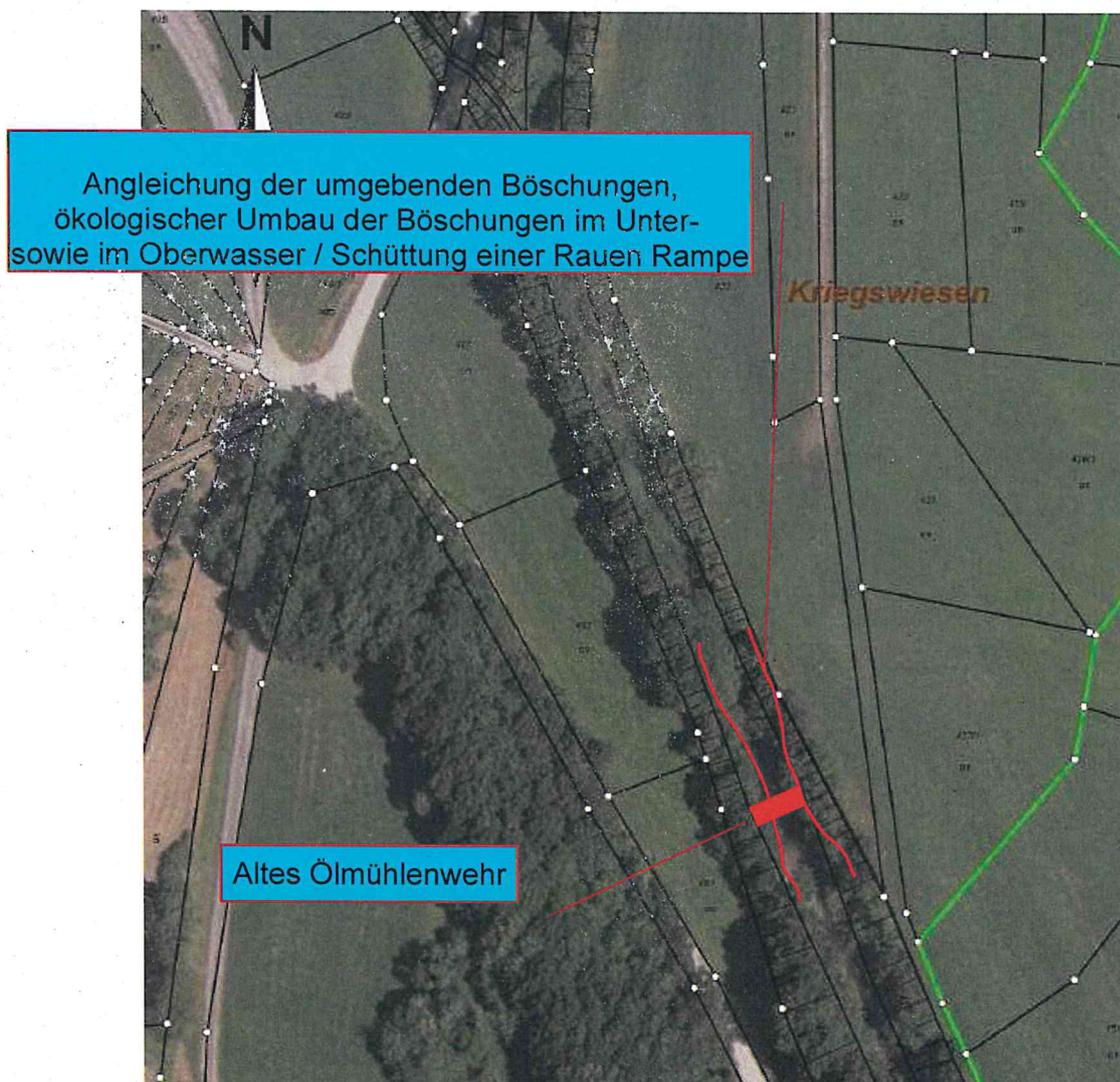
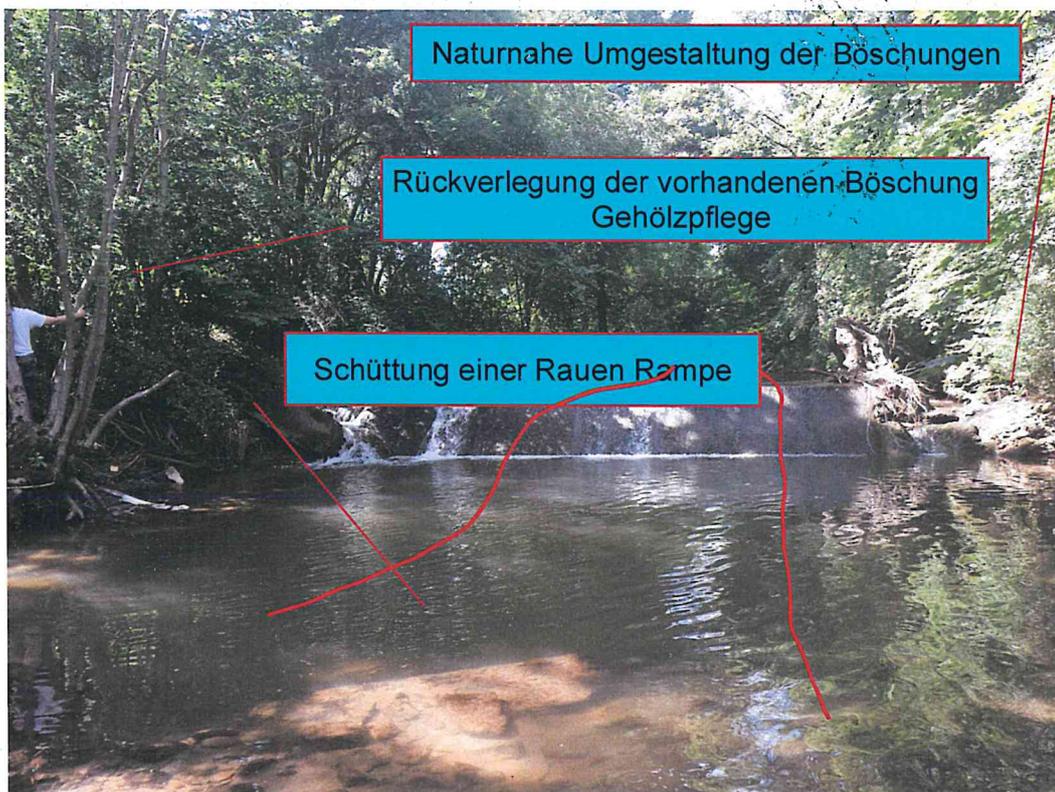
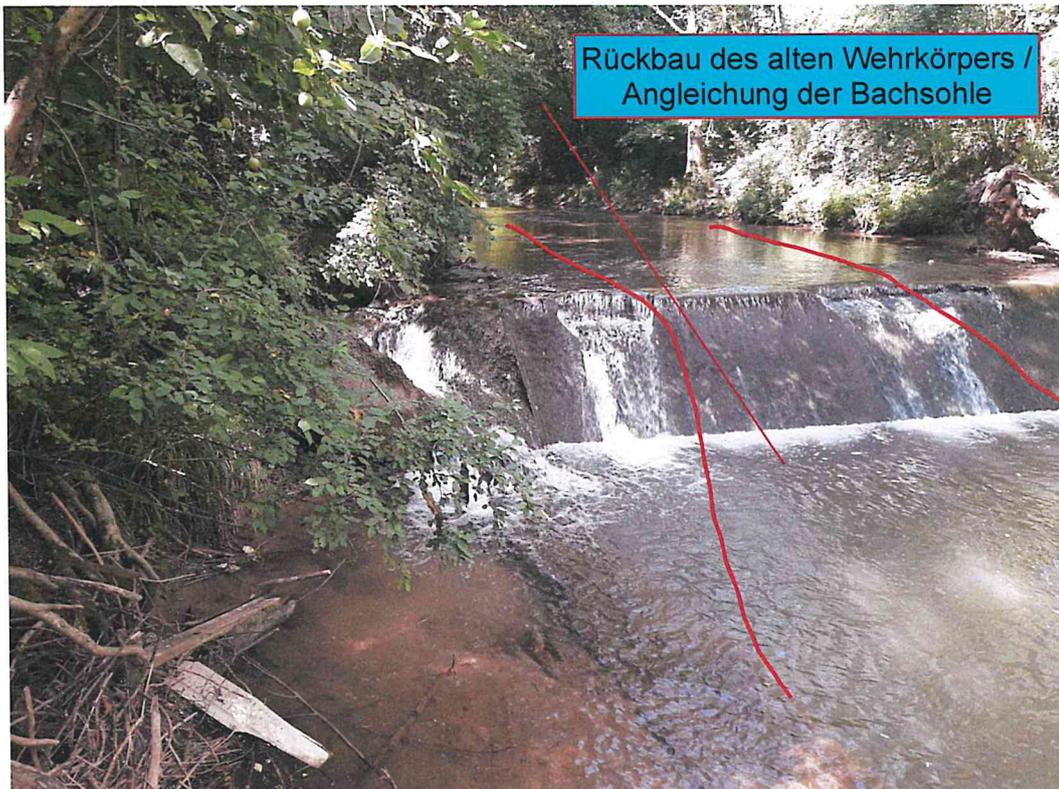
**Abb. 3:** Entwurfsskizze Variante I Schüttung einer Rauhen Rampe

Um die ökologische Durchgängigkeit am alten Ölmühlenwehr in der Wieslauf bei Schlechtbach zu gewährleisten sind in der Variante I folgende Einzelmaßnahmen angedacht:

- Schüttung einer Rauen Rampe für die ökologische Durchgängigkeit
- Im Bereich der Arbeiten, Gewässer wo möglich naturnah umgestalten
- Teilweise Rückverlegung der betroffenen Böschungen
- Gehölzpflege durchführen
- Neophytenbekämpfung falls nötig
- Untersuchung der näheren Umgebung nach eventuellen invasiven Arten
- Ausweisung eines Gewässerrandstreifens
- Punktueller Eingreifen in die bestehenden Böschungen
- Aufweitung des Gewässerverlaufs im Bereich der Rampe
- Teilweise Rückverlegung der betroffenen Böschungen
- Schaffung eines neuen naturnahen Gewässerverlaufs
- Neophytenbekämpfung falls nötig
- Untersuchung der näheren Umgebung nach eventuellen invasiven Arten

- Im Unterwasser des vorhandenen Wehrkörpers wird auf gesamter Breite eine Raue Rampe geschüttet/ gebaut
- Der Wasserspiegel im Oberlauf wird erhalten
- Der Eingriff in die benachbarten Flurstücke bleibt gering
- Die ökologische Durchgängigkeit der Wieslauf wird gewährleistet
- Wenig bis keine Unterhaltungskosten

- Bestehende Biotop im Unterwasserbereich werden vollständig zerstört (zusätzliche negative Ökopunkte durch den Eingriff)
- Das alte Wehr muß vollständig um.- bzw. abgebaut werden, eventuelle zusätzliche verdeckte Kosten durch die alte Bausubstanz
- ein temporäres Umgehungsgerinne muss während der Bauzeit angelegt werden
- Sehr hohe Kosten ( bis zu 250.000 € Brutto reine Baukosten)
- keine zusätzlichen Retentionsflächen

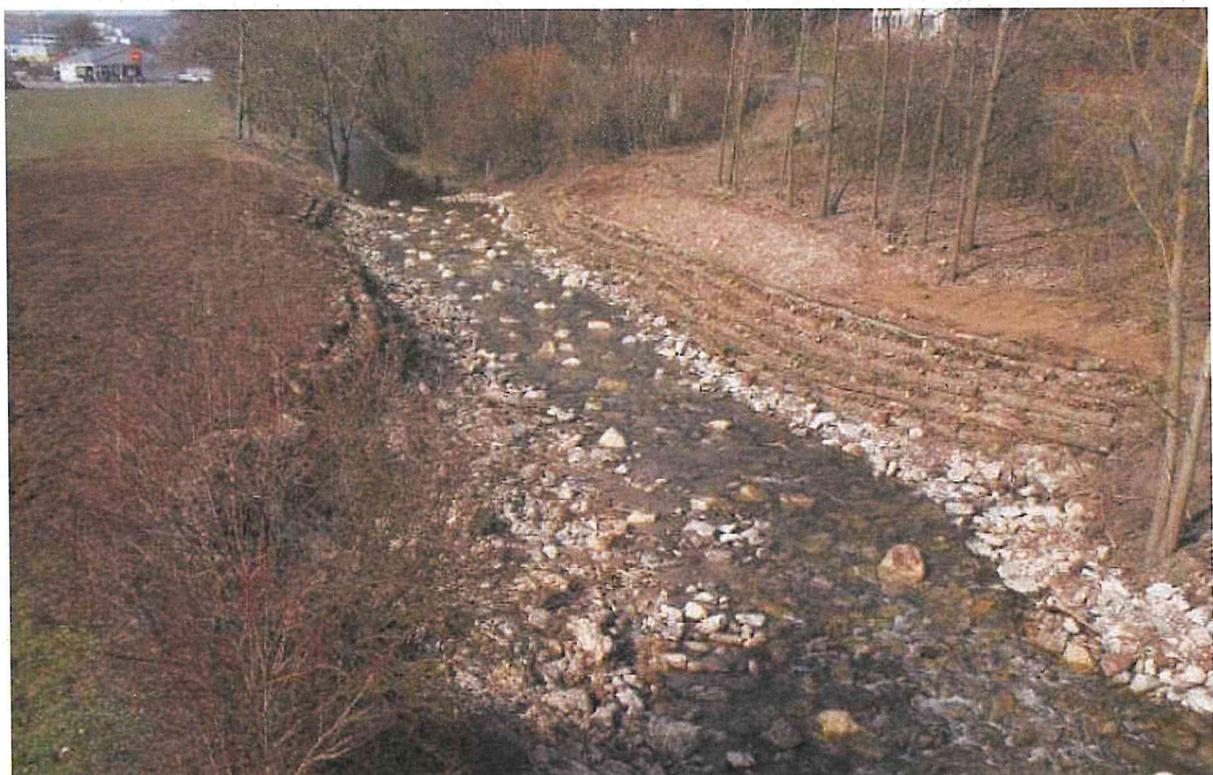
**Abb. 6:** Beispiel einer „Rauhen Rampe“ ( Quelle LUBW)

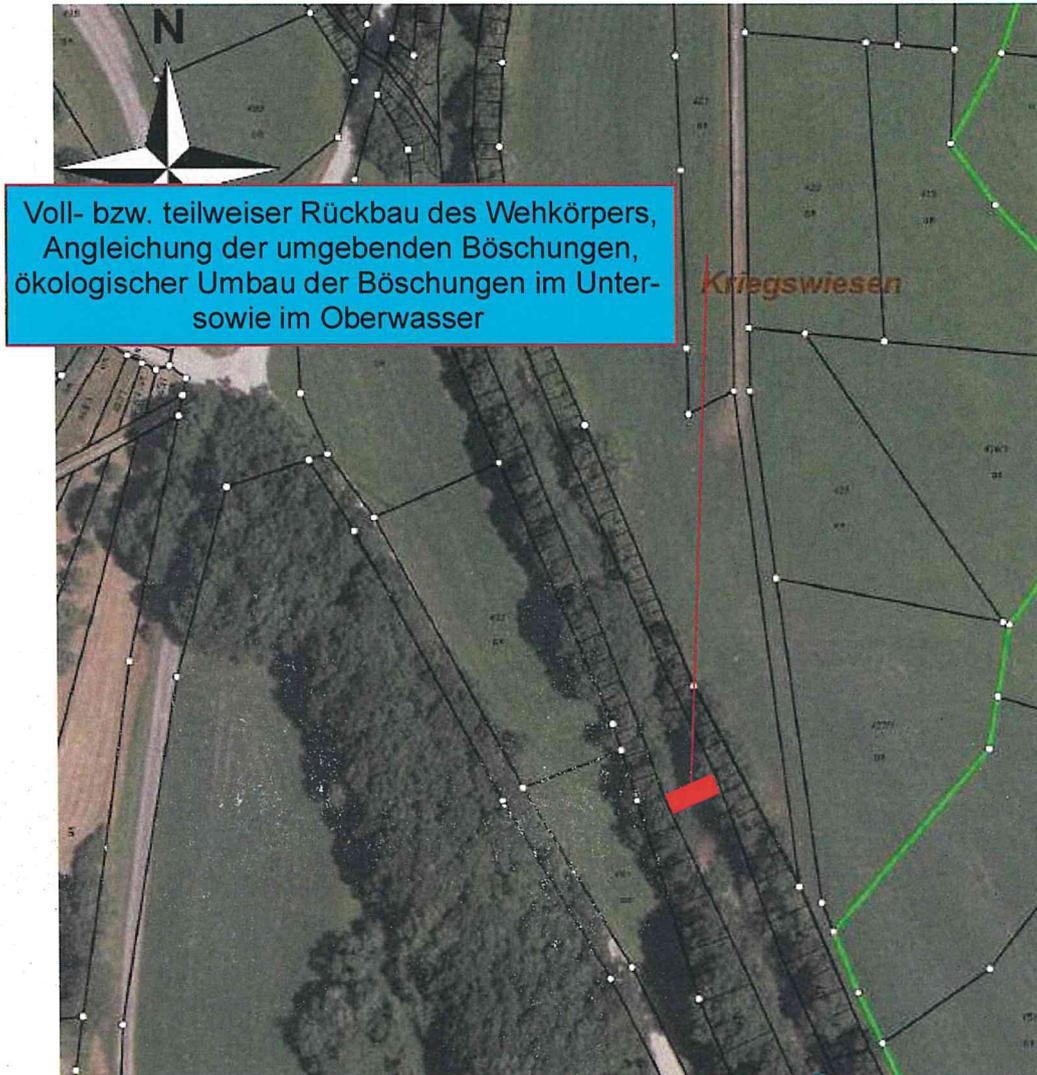
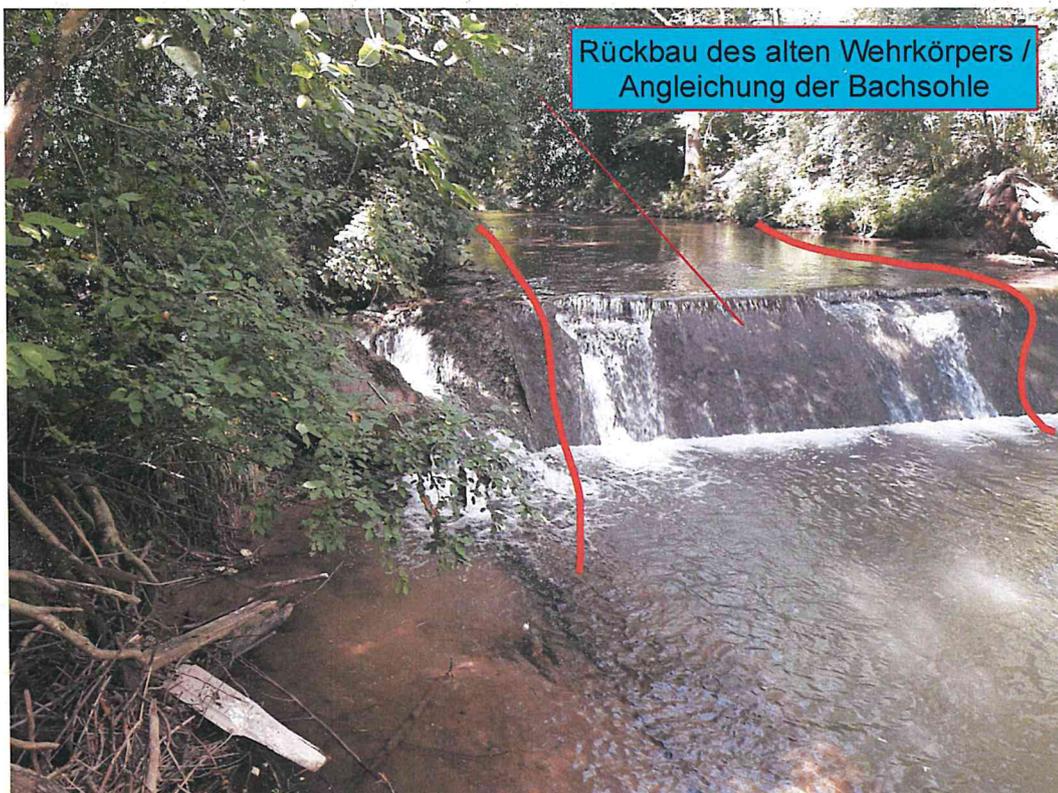
Abb. 7: Entwurfsskizze Variante II Rückbau des Wehrkörpers / keine Rampe

Um die ökologische Durchgängigkeit am alten Ölmühlenwehr in der Wieslauf bei Schlechtbach zu gewährleisten sind in der Variante II folgende Einzelmaßnahmen angedacht:

- Gewässer ökologisch durchgängig gestalten, Voll- bzw. Teilrückbau des alten Wehrkörpers, mit dem anfallenden Material wird der Höhenunterschied ausgeglichen
- Im Bereich der Arbeiten, Gewässer wo möglich naturnah umgestalten
- Teilweise Rückverlegung der betroffenen Böschungen
- Gehölzpflege durchführen
- Neophytenbekämpfung falls nötig
- Untersuchung der näheren Umgebung nach eventuellen invasiven Arten
- Ausweisung eines Gewässerrandstreifens
- Punktueller Eingreifen in die bestehenden Böschungen
- Aufweitung des Gewässerverlaufs wo möglich
- Teilweise Rückverlegung der betroffenen Böschungen im Bereich der Rampe
- Schaffung eines neuen naturnahen Gewässerverlaufs
- Untersuchung der näheren Umgebung nach eventuellen invasiven Arten

- Das alte Wehr wird vollständig bzw. zur Hälfte beseitigt, der Höhenunterschied wird mit dem alten Wehrmaterial in der Bachsohle gestaltet
- Der Eingriff in die benachbarten Flurstücke bleibt gering
- Bestehende Biotope im Unterwasserbereich bleiben erhalten
- Die Kosten sind niedrig ( bis zu 30.000 €) reine Baukosten
- Wenig bis keine Unterhaltungskosten

- Die ökologische Durchgängigkeit der Wieslauf wird nicht vollständig gewährleistet
- Das alte Wehr muß vollständig um.- bzw. abgebaut werden
- ein temporäres Umgehungsgerinne muss während der Bauzeit angelegt werden
- Der Wasserspiegel im Oberlauf wird abgesenkt
- keine zusätzlichen Retentionsflächen

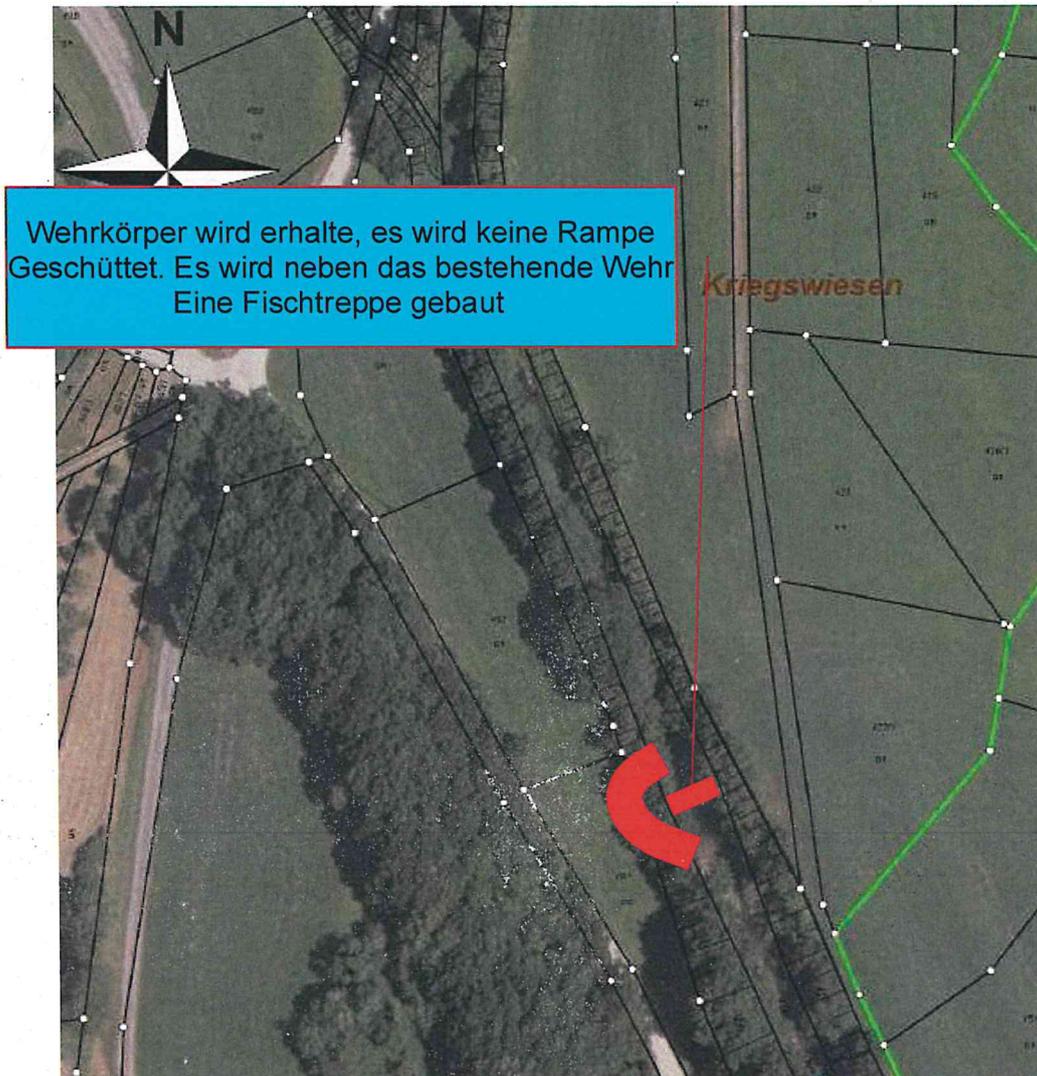
**Abb. 11:** Entwurfsskizze Variante III Erhalt des Wehrkörpers / keine Rampe / Bau einer Fischtreppe

Um die ökologische Durchgängigkeit am alten Ölmühlenwehr in der Wieslauf bei Schlechtbach zu gewährleisten sind in der Variante III folgende Einzelmaßnahmen angedacht Bau einer Fischrampe

- Gewässer ökologisch durchgängig gestalten, Bau einer Fischtreppe
- Im Bereich der Arbeiten, Gewässer wo möglich naturnah umgestalten
- Teilweise Rückverlegung der betroffenen Böschungen, wo möglich
- Gehölzpflege durchführen
- Neophytenbekämpfung falls nötig
- Untersuchung der näheren Umgebung nach eventuellen invasiven Arten
- Ausweisung eines Gewässerrandstreifens
- Punktueller Eingreifen in die bestehenden Böschungen
- Aufweitung des Gewässerverlaufs wo möglich
- Schaffung eines neuen naturnahen Gewässerverlaufs
- Ausweisung eines Gewässerrandstreifens

- Das alte Wehr bleibt bestehen
- Der Eingriff in die benachbarten Flurstücke bleibt gering
- Bestehende Biotope im Unterwasserbereich bleiben erhalten
- Die Kosten bewegen sich im mittleren Bereich ( bis zu 30.000 €) reine Baukosten
- Die ökologische Durchgängigkeit der Wieslauf wird vollständig gewährleistet
- Wasserspiegel im Oberwasser bleibt erhalten

- Die Fischtreppe ist anfällig bei Hoch- und Niedrigwasser
- Der Unterhalt ist sehr teuer
- kein zusätzlicher Retentionsraum

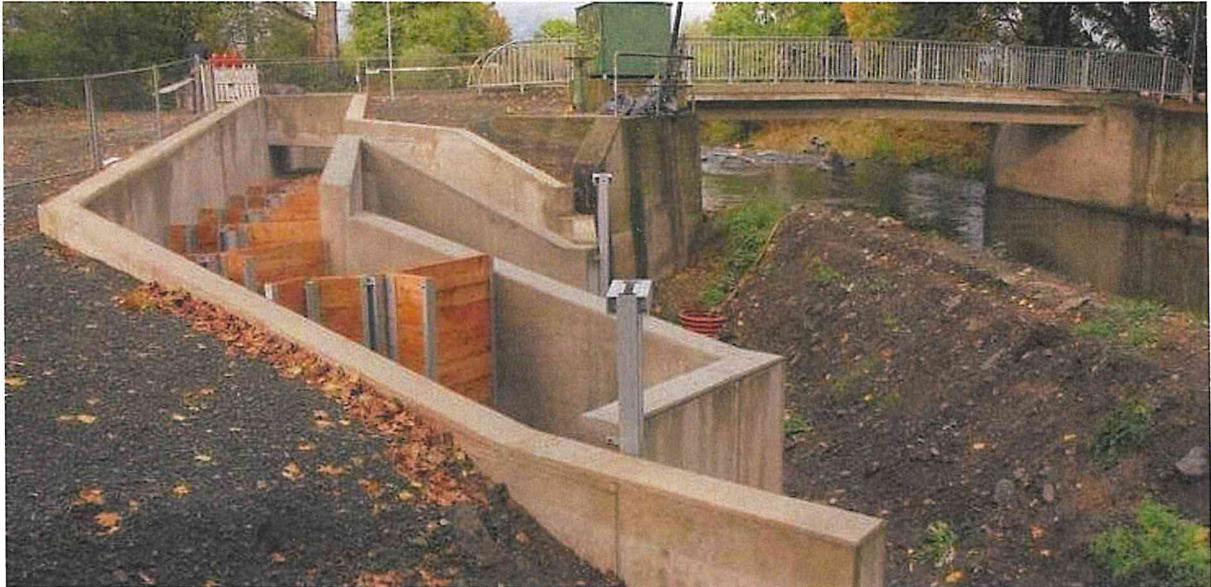
**Abb. 12:** Beispiel einer Fischtreppe

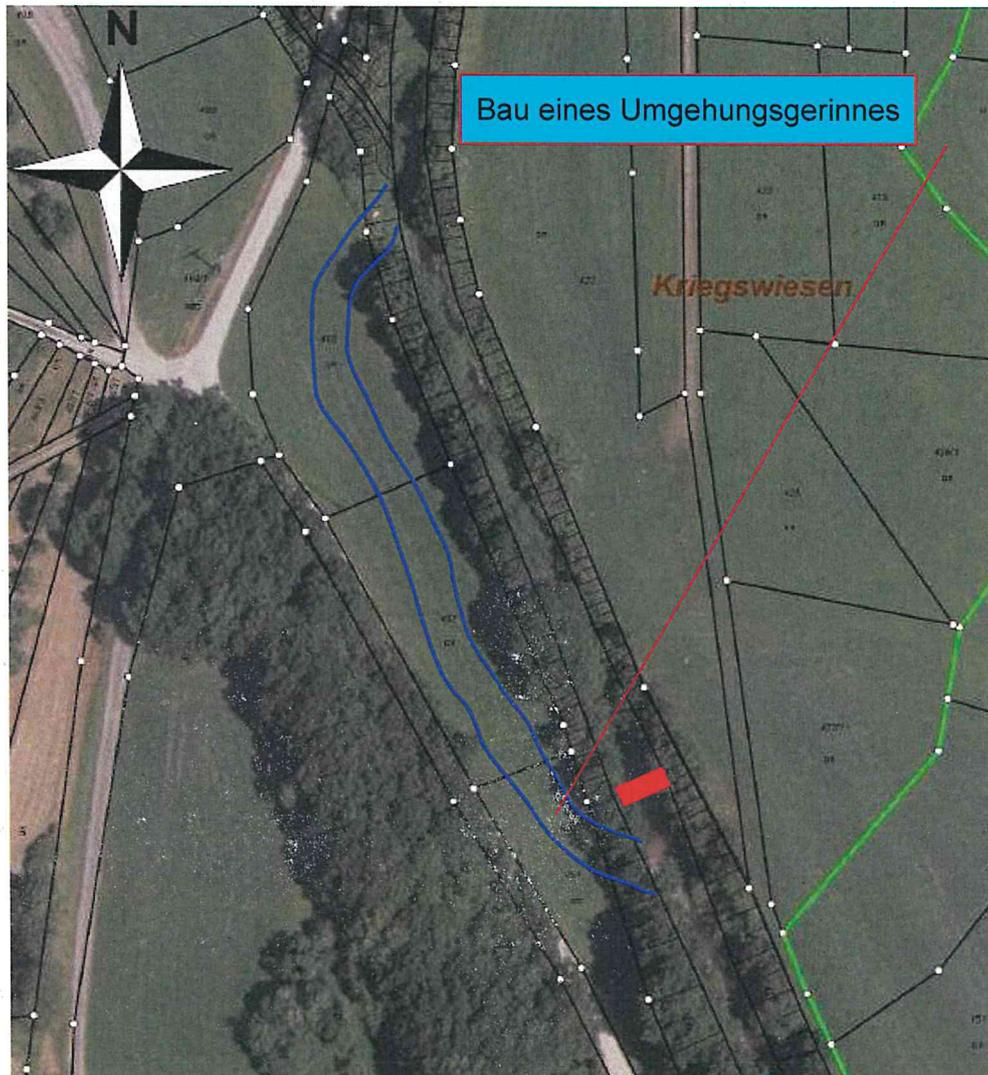
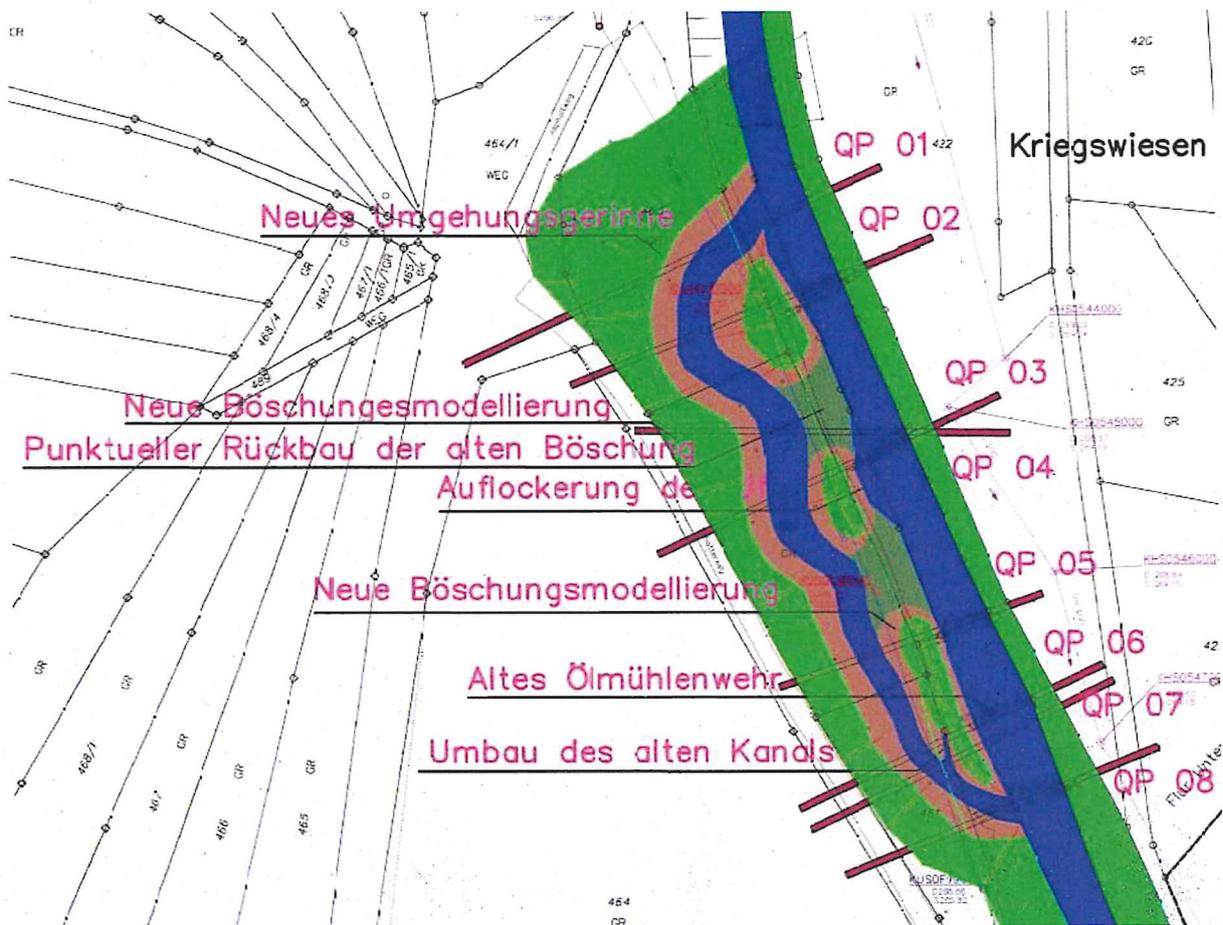
Abb. 13: Entwurfsskizze Variante 4, Bau eines Umgehungsgerinnes

**Abb. 15:** Lageplan Variante 4, Bau eines Umgehungsgerinnes / Gewässeraufweitung Wieslauf

Um die ökologische Durchgängigkeit am alten Ölmühlenwehr in der Wieslauf bei Schlechtbach zu gewährleisten sind in der Variante IV folgende Einzelmaßnahmen angedacht:

- Gewässer ökologisch durchgängig gestalten, Gewässeraufweitung / Umgehungsgerinne
- Im Bereich der Arbeiten, Gewässer wo möglich naturnah umgestalten
- Teilweise Rückverlegung der betroffenen Böschungen
- Gehölzpflege durchführen
- Neophytenbekämpfung falls nötig
- Untersuchung der näheren Umgebung nach eventuellen invasiven Arten
- Ausweisung eines Gewässerrandstreifens
- Punktueller Eingreifen in die bestehenden Böschungen

- Aufweitung des Gewässerverlaufs wo möglich
- Schaffung eines neuen naturnahen Gewässerverlaufs
- Schaffung von zusätzlichen Retentionsraum an der Wieslauf
- Alte Böschung bleibt teilweise als Inseln erhalten

- Das alte Wehr bleibt bestehen
- Bestehende Biotope im Unterwasserbereich bleiben erhalten
- Die Kosten bewegen sich im mittleren Bereich ( bis zu 45.000 €) reine Baukosten
- Die ökologische Durchgängigkeit der Wieslauf wird vollständig gewährleistet
- Wasserspiegel im Oberwasser bleibt erhalten
- Unterhaltungskosten sind gering
- Zusätzlicher Retentionsraum wird geschaffen

- Große Eingriffe in benachbarte Flurstücke
- Größere Erdarbeiten werden nötig

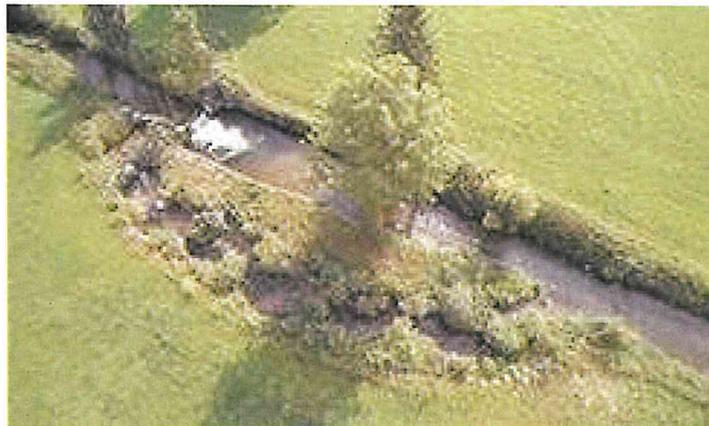
Abb. 14: Beispiel eines Umgehungsgerinnes

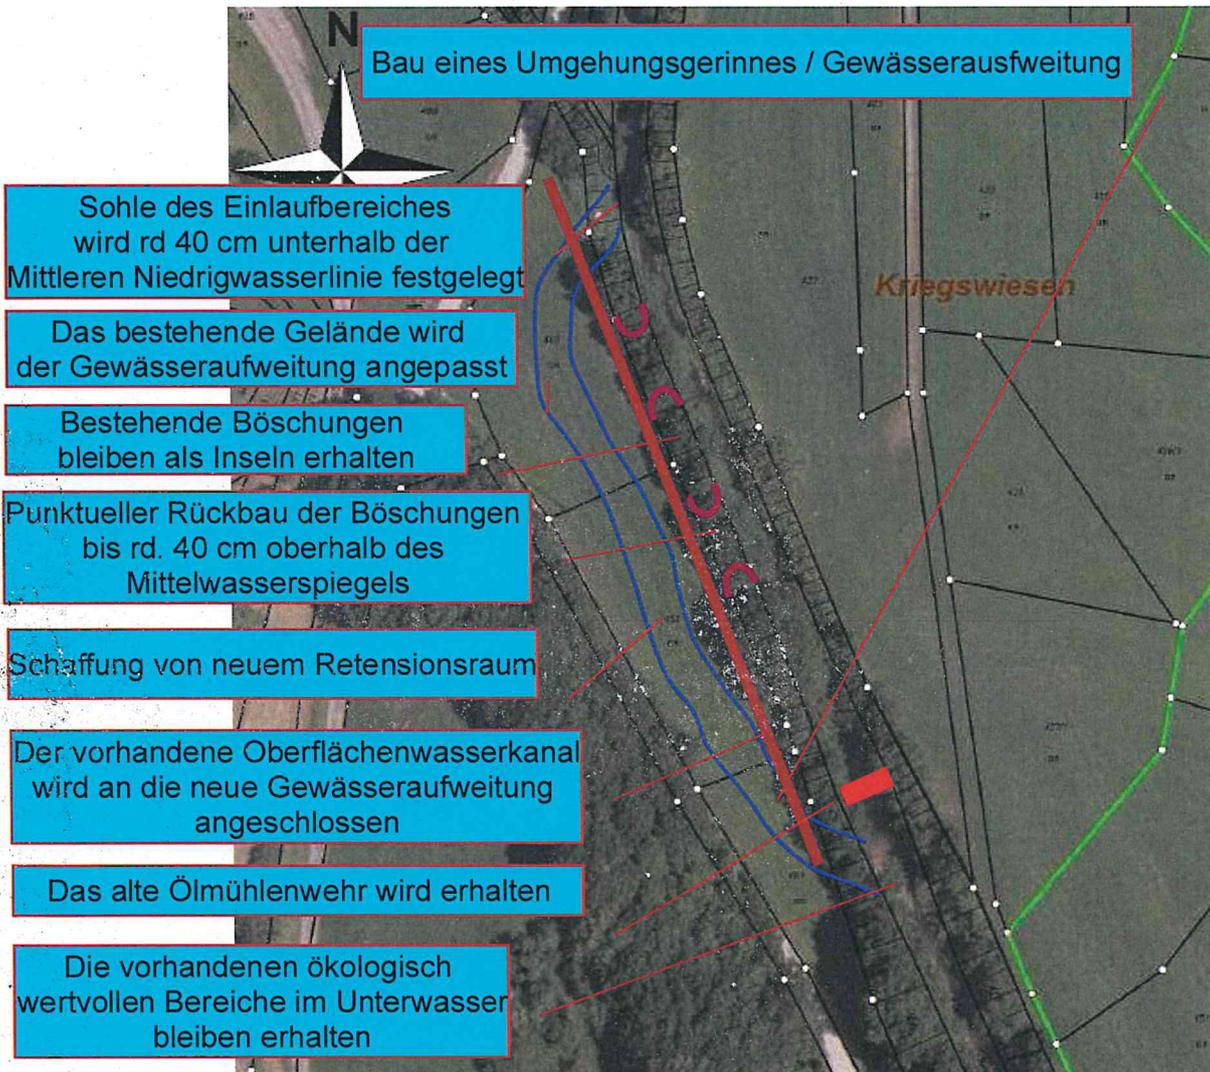
Abb. 16: Skizze, Überblick der Einzelmaßnahmen

**Folgende Einzelmaßnahmen werden ausgeführt:.**

- Im Bereich des alten „Ölmühlenwehrs“ bei Schlechtbach wird eine Gewässeraufweitung / Umgehungsgerinne gebaut
- Die neue Gewässersohle wird naturnah ausgebildet

- Das Umgehungsgerinne wird auch im mittleren Niedrigwasser Wasserführen
- die alte bestehende Böschung bleibt Inselartig erhalten
- Punktuell wird die alte Böschung abgenommen um bei höheren Wasserständen eine Überflutung der Gewässeraufweitung zu gewährleisten und um so eine Verlandung der Gewässeraufweitung zu verhindern

- Durch die Maßnahmen wird neuer zusätzlicher Retentionsraum geschaffen
- Das alte Ölmühlenwehr wird erhalten
- durch die Maßnahmen wird der bestehende Wasserspiegel im Oberwasser des Wehres nur minimal verändert

- die Wiesauf wird durch die Maßnahmen im Bereich des alten „Ölmühlenwehres“ ökologisch durchgängig gestaltet
- der alte Oberflächenwasserkanal wird an die Gewässeraufweitung neu angeschlossen

- Das alte Wehr wird durch einige schwere Steine im Wehrfußbereich zusätzlich gesichert
- Die vorhandenen ökologisch wertvollen Bereichen werden zu großen Teilen erhalten

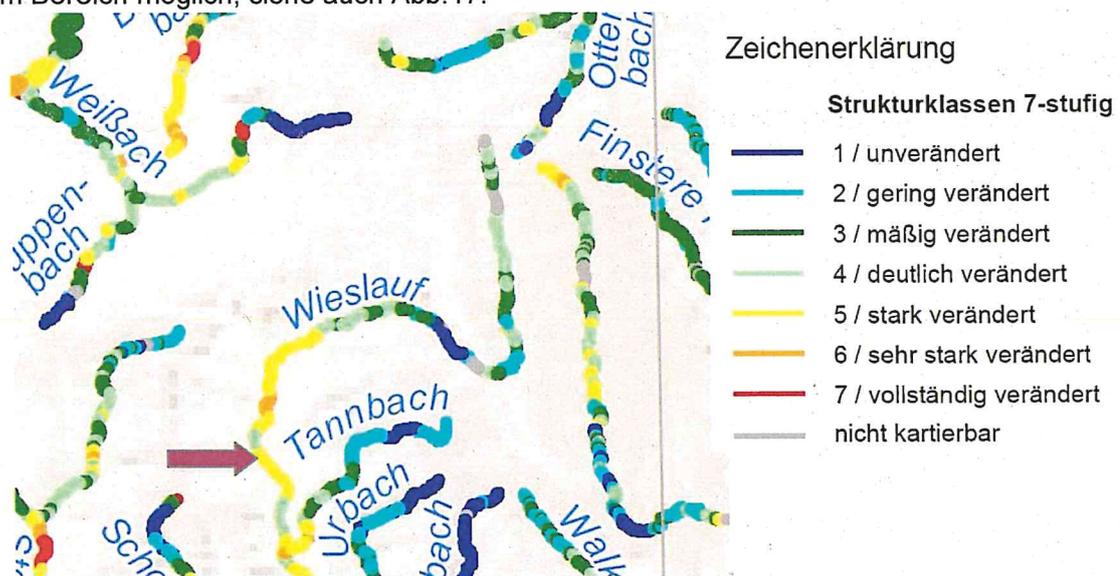
Durch die beschriebenen Maßnahmen ist eine gute ökologische Aufwertung der Wieslauf in diesem Bereich möglich, siehe auch Abb.17:

Abb. 17: Karte Gewässerstruktur nach LAWA (Bund-Länder Arbeitsgemeinschaft Wasser)

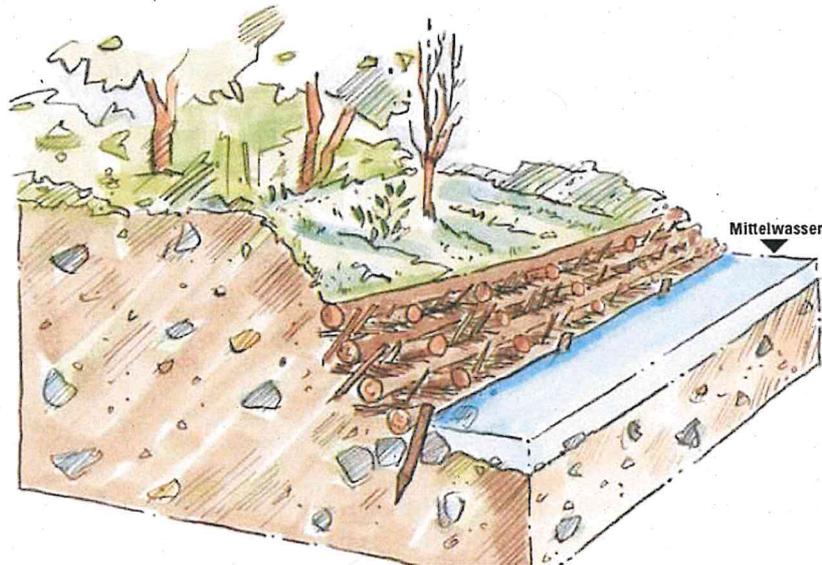
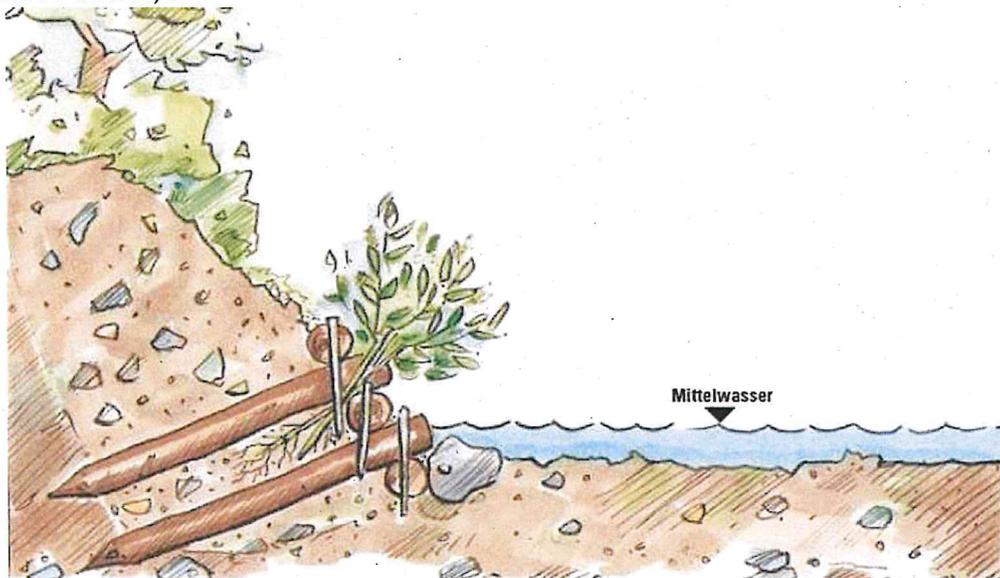
**Abb. 18:** Krainerwand (Quelle LUBW)

Krainerwände bestehen aus einer stabilen Totholzkonstruktion (Stützkörper), die durch lebende Pflanzen oder Pflanzenteile dauerhaft ingenieurbiologisch gesichert wird.

Um eine Krainerwand nachhaltig zu bauen sollten auch im feuchten Zustand langlebige Holzsorten zur Anwendung kommen (Douglasie / Lerche etc.)

Anschließend an den Bau wird die Krainerwand mit Bäumen und Gebüsch / Sträuchern bepflanzt. Im unteren Teil sollten Schwarzerlen zum Einsatz kommen, da diese den Böschungsfuß auch zukünftig sehr gut stabilisieren. In den mittleren und oberen Bereichen sollten ebenfalls Schwarzerlen, verschiedenen Arten von heimischen Weidenarten und andere, eher feuchte liebende, heimische Gehölze gepflanzt werden.

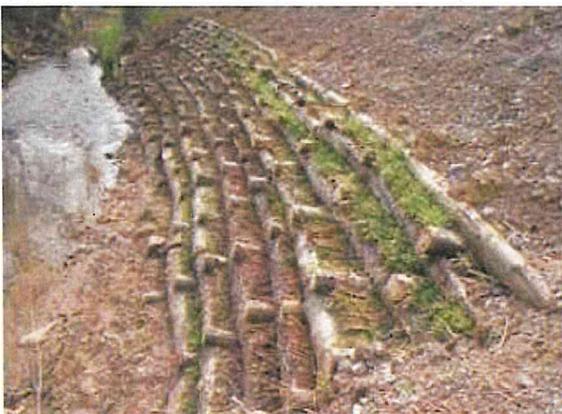
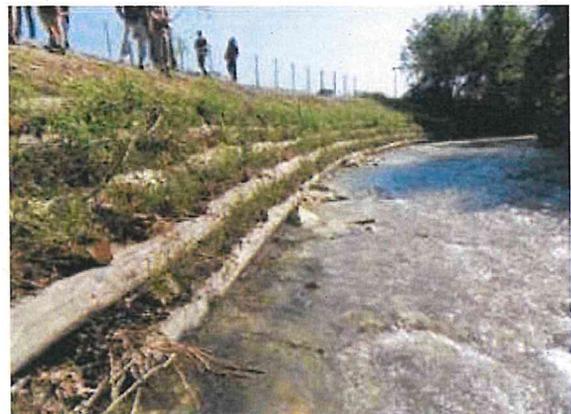
**Abb. 19 u. 20:**

Von Links nach Rechts Krainerwände Bottwartal (Obersten Fels) und Lindach bei Kirchheim Teck (Quelle LUBW)

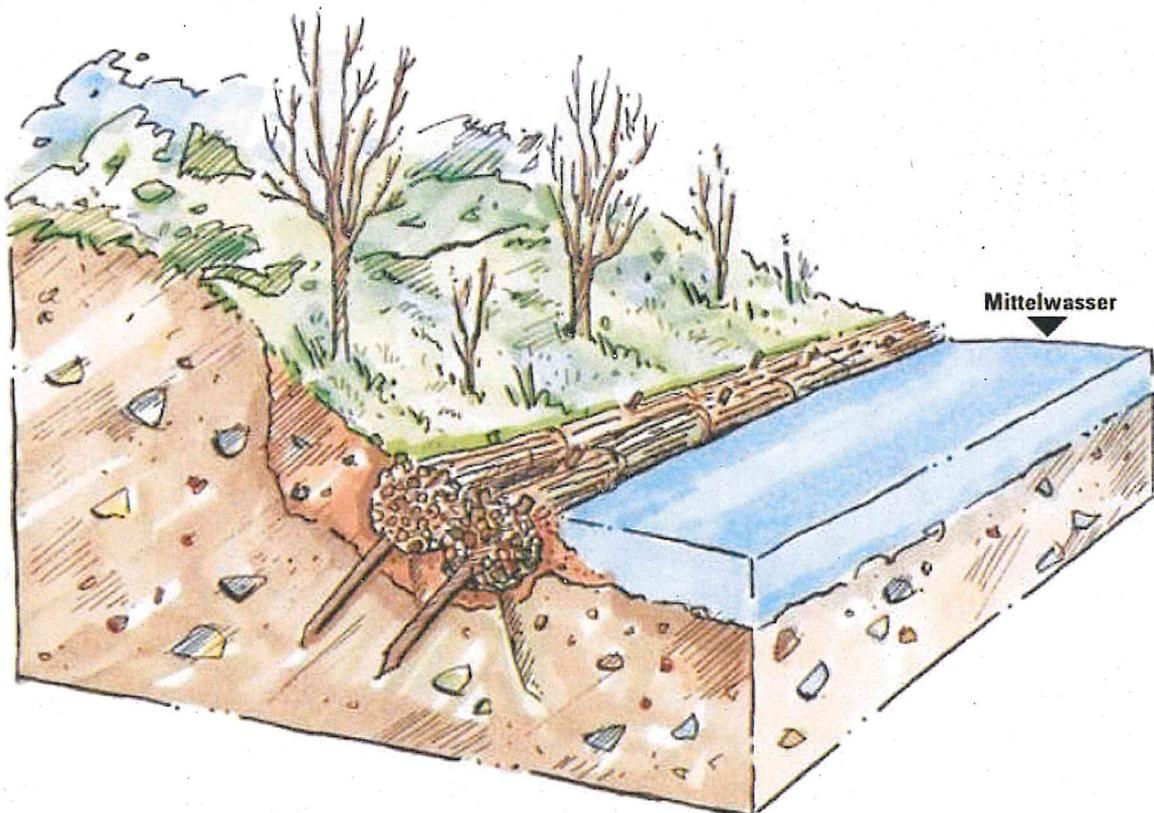
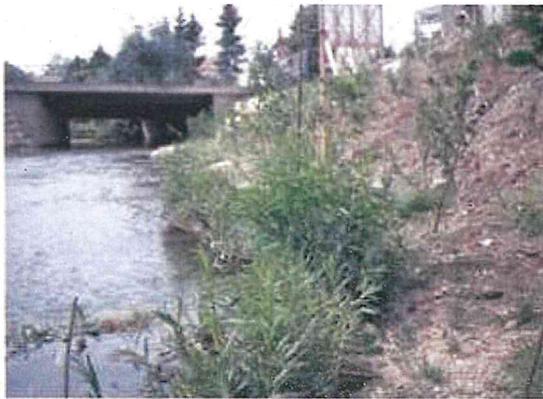
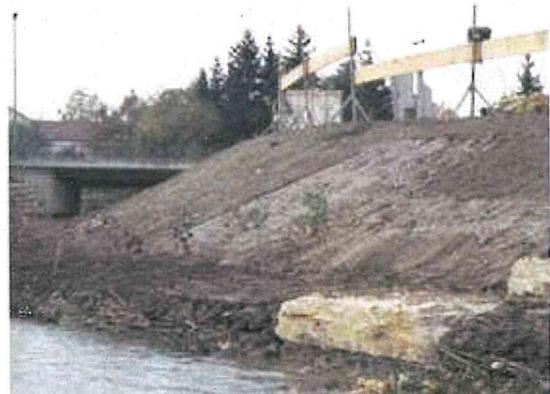
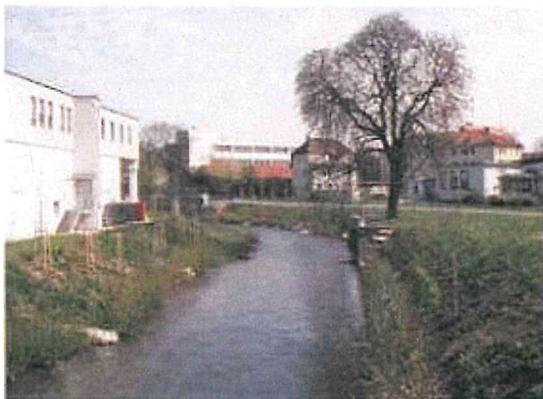
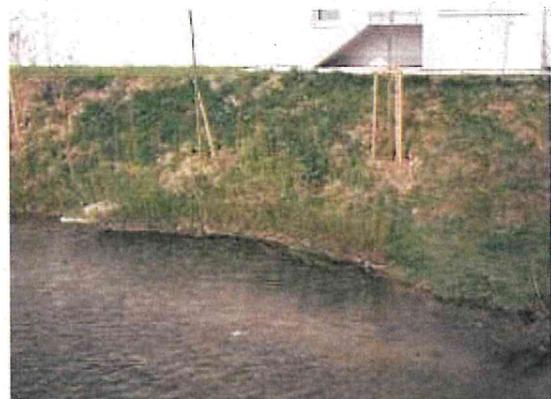
Abb. 22: Faschinen (Quelle LUBW)

Faschinen sind entweder aus lebenden Weidenruten (Weidenfaschine, lebende Uferfaschine) oder aus Zweigen nicht ausschlagfähiger Gehölzarten (Totfaschine) zusammengebundene Astbündel. Lebendfaschinen können bei Mangel an Lebendmaterial mit bis zu 70% totem Astwerk im Faschinenkern hergestellt werden.

Lebendfaschinen dienen dem Schutz der Wasserwechselzone an Gewässeruferrn.

Eine wirkungsvolle Fuß- und Längssicherung besteht sofort nach Einbau. Die zahlreichen Äste vermindern durch ihre Elastizität und Rauhmigkeit die Strömungsgeschwindigkeit bzw. den Wellenschlag und verhindern damit eine Erosion des Ufers. Nach dem Anwachsen erhöht sich diese Wirkung, da einerseits die Wurzeln den Uferboden festigen, andererseits die elastischen Austriebe bei Hochwasser schützend auf das Ufer gedrückt werden. Totfaschinen wirken als Wurzelschutz für die dahintergepflanzten Junggehölze, deren Wurzeln bis zum Verrotten der Faschine diese durchwachsen und den Uferbereich stabilisiert haben müssen.

**Abb. 23 u 24:** Faschinen an der Echaz in Reutlingen (Quelle LUBW)

**Abb. 25 u 26:** Faschinen an der Echaz in Reutlingen (Quelle LUBW)

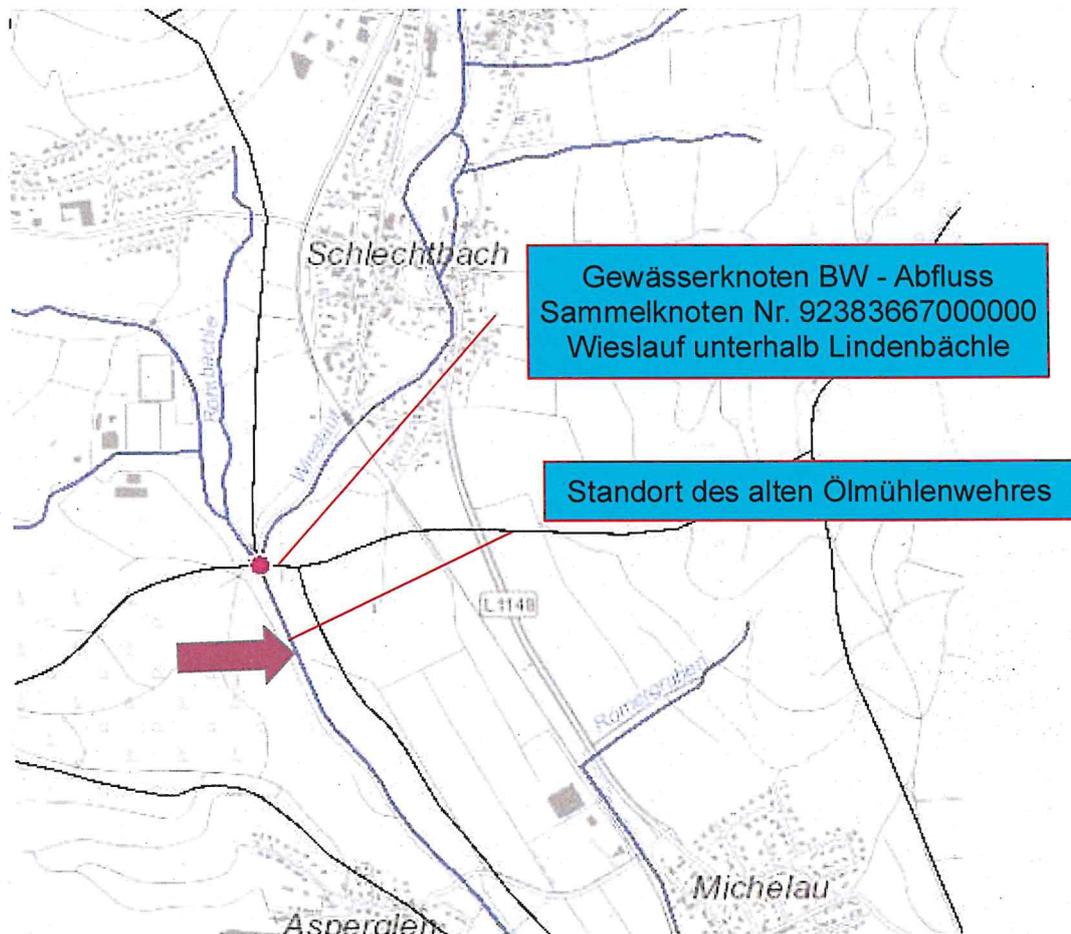
**Abb. 27:** Gewässerknoten Aus der Regionalisierung BW-Abfluss (Quelle LUBW)

Der Sammelknoten Nr. 92383667000000, Wieslauf unterhalb Lindenbächle ist der ausschlaggebende Hochwasserknoten für das alte Ölmühlenwehr.

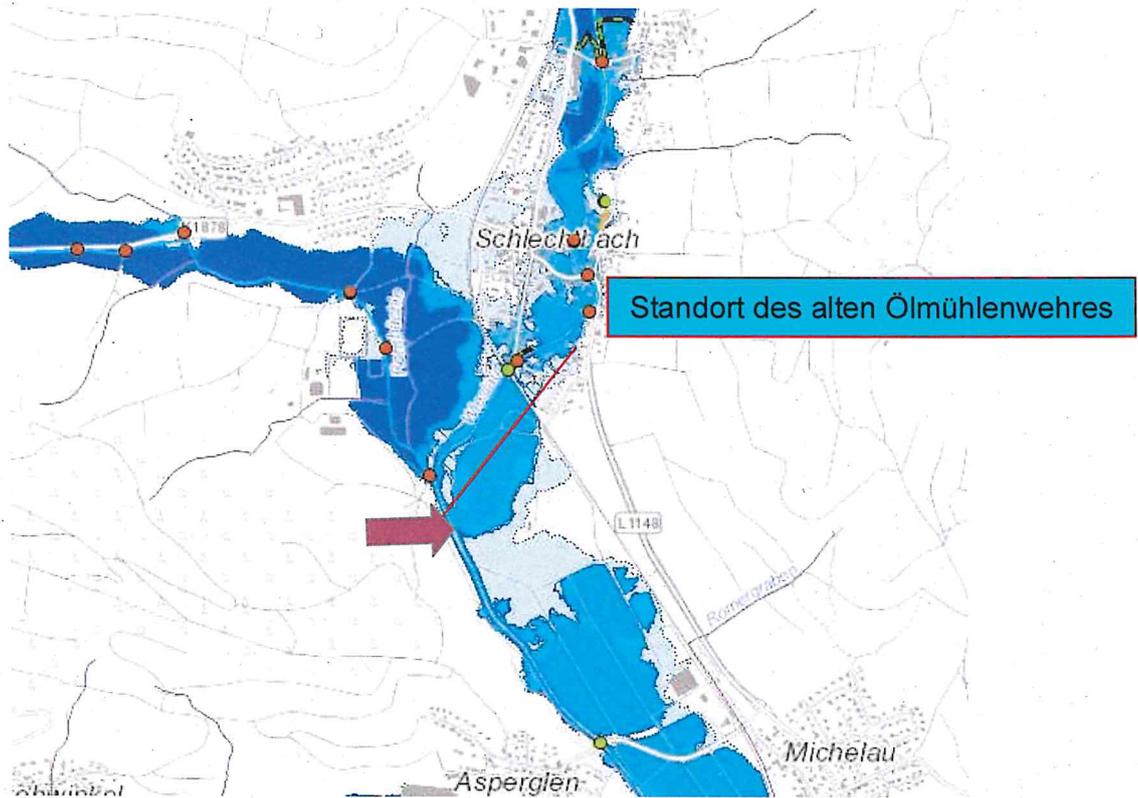
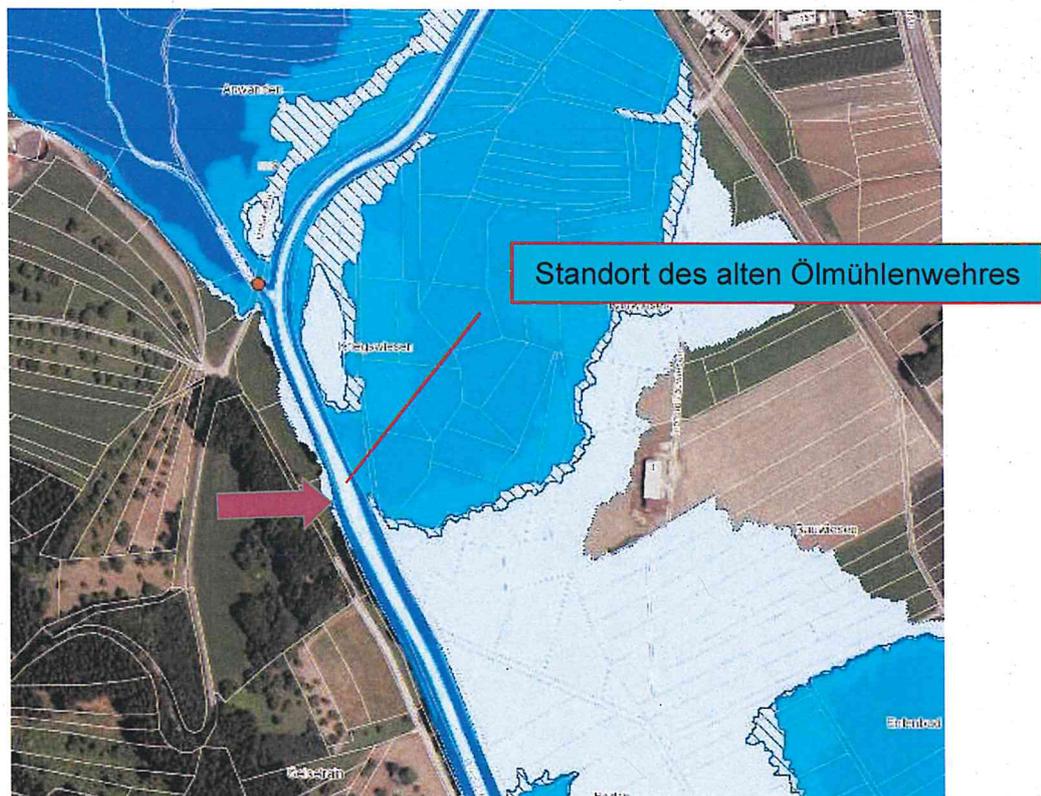
Abb.28: Hochwassergefahrenkarte Übersichtskarte Schlechtbach (Quelle LUBW)

Abb.29: Hochwassergefahrenkarte Detailkarte Bereich Altes Ölmühlenwehr (Quelle LUBW)

Laut den Hochwassergefahrenkarten und der Hochwasserrisikomanagement-Abfrage sind die Überflutungen bei Hochwasserereignissen am alten Ölmühlenwehr von Ufer zu Ufer unterschiedlich. Während das in Fließrichtung liegende rechte Ufer ausschließlich bei einem HQ Extrem überflutet wird (Überflutungstiefe bei rd. 0,1 m), wird das in Fließrichtung liegende linke Ufer schon ab einem HQ 50 überflutet. (Überflutungstiefe bis zu 1,20 m). Siehe dazu auch Abb. 30 und 31.
