# Gemeinde Rudersberg

## Verbesserung der ökologischen Durchgängigkeit des alten Ölmühlenwehrs in der Wieslauf bei Rudersberg- Schlechtbach

– Erläuterungsbericht / Genehmigungsplanung –Projektbearbeitung: Ingenieurbüro Ingo Seiter;  
Ba. Eng. I. Seiter

aufgestellt,  
Birkenweißbuch, im November 2020

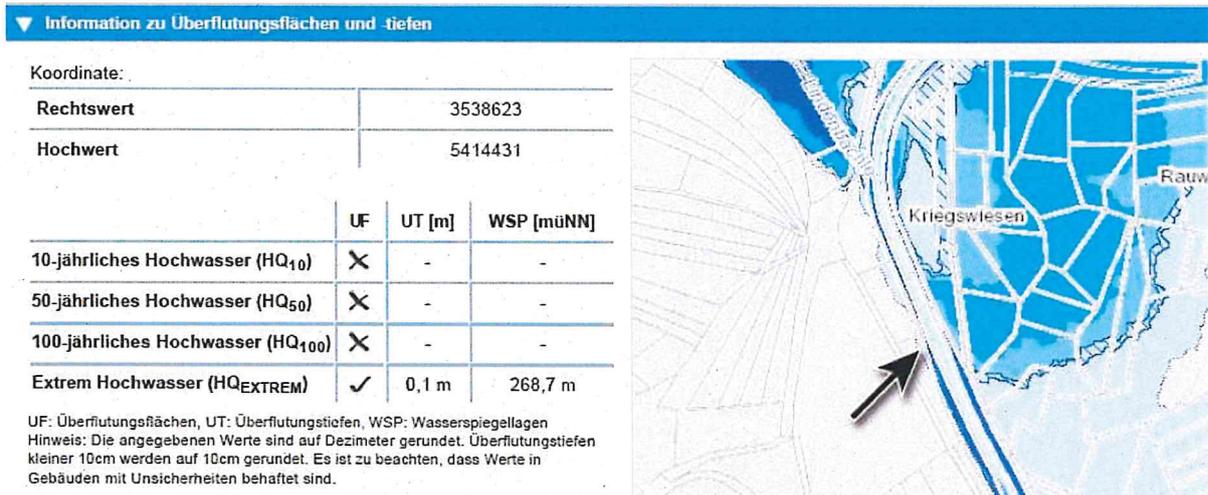
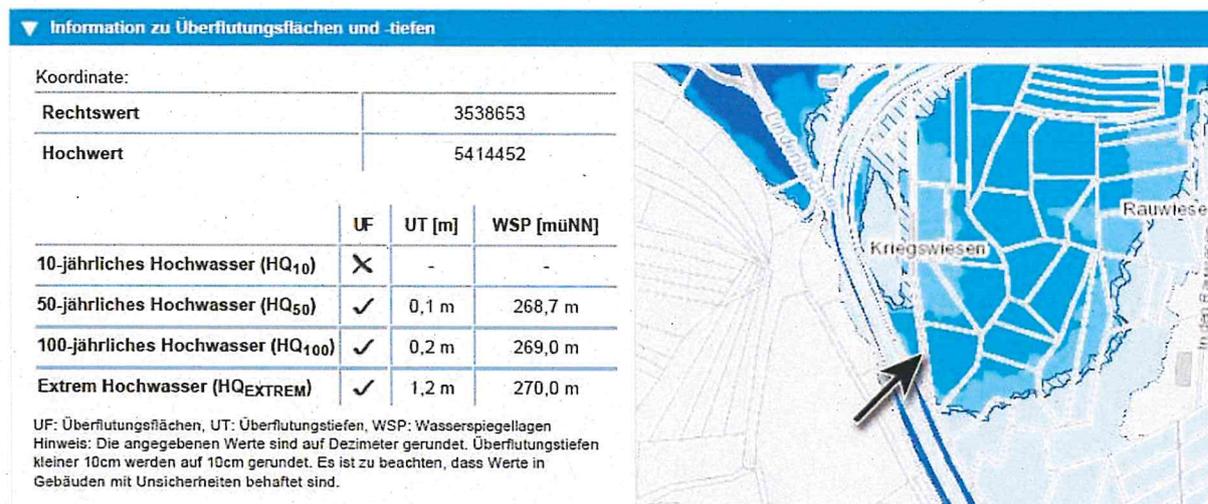
Laut den Hochwassergefahrenkarten und der Hochwasserrisikomanagement-Abfrage sind die Überflutungen bei Hochwasserereignissen am alten Ölmühlenwehr von Ufer zu Ufer unterschiedlich. Während das in Fließrichtung liegende rechte Ufer ausschließlich bei einem HQ Extrem überflutet wird (Überflutungstiefe bei rd. 0,1 m), wird das in Fließrichtung liegende linke Ufer schon ab einem HQ 50 überflutet. (Überflutungstiefe bis zu 1,20 m). Siehe dazu auch Abb. 30 und 31.

Abb. 30: HWRK Abfrage Überflutungstiefe rechtes Ufer am alten Ölmühlenwehr (Quelle LUBW)

Abb. 31: HWRK Abfrage Überflutungstiefe linkes Ufer am alten Ölmühlenwehr (Quelle LUBW)

Die gewonnenen Daten und Erkenntnisse aus den Hochwassergefahrenkarten zeigen, dass sich durch den Rückbau des alten Ölmühlenwehres sich der Hochwasserzustand nicht verschlechtert, sondern minimal verbessern wird. Eine größere Aufweitung der Wieslauf am linken Ufer würde die dortige Hochwassersituation erheblich verbessern, siehe auch Punkt 3.3 .
